LAVORI DI CONSOLIDAMENTO DELLA SCARPATA DI MONTE SULLA SP 513R AL KM 39+900 IN COMUNE DI VETTO CUP: C87H24000210001

PDE_REL_20 – RELAZIONE PAESAGGISTICA SEMPLIFICATA

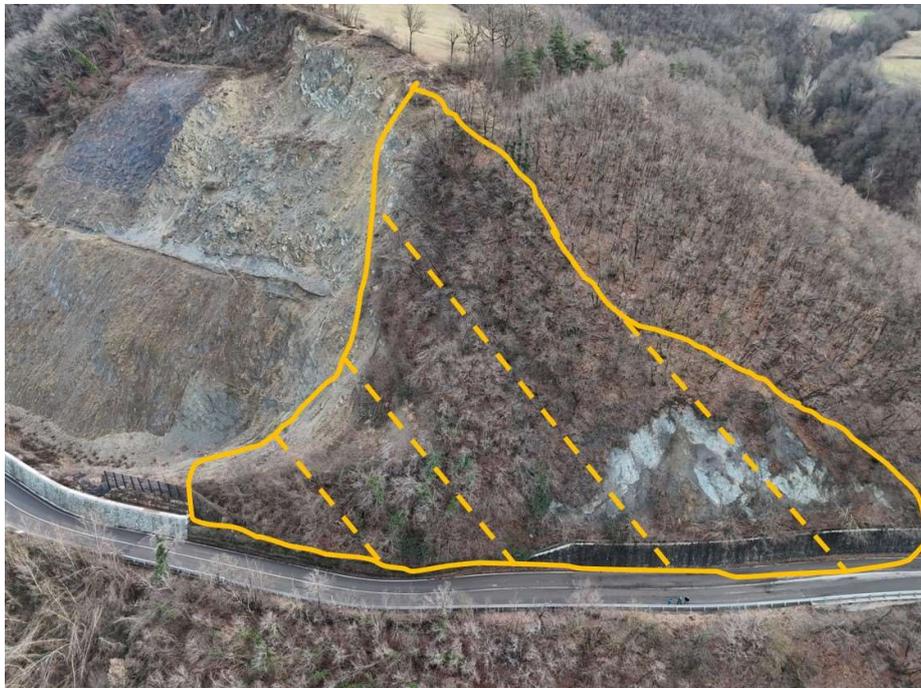
Figura 1 – Versante oggetto degli interventi.

L'area di studio è localizzata nell'Appennino reggiano, a Nord e a valle dell'abitato di Vetto, all'interno dell'omonimo comune, lungo la SP 513R al Km 39+900 in località Cantoniera, presso il fondovalle in destra idrografica del Torrente Enza, tra i 250-350m circa s.l.m. Il versante in oggetto rappresenta una propaggine nord-occidentale del M. Cerri (653m s.l.m.) che appartiene ad una dorsale montuosa con sviluppo circa ONO-ESE interrotta morfologicamente dall'incisione del Torrente Enza, verso Ovest. Gli interventi in progetto prevedono la mitigazione del rischio idrogeologico di dissesto superficiale del versante presente a monte della viabilità provinciale; il versante, nel recente passato, è stato già oggetto di interventi di consolidamento per movimenti profondi e gli interventi proposti sono invece atti ad intervenire su problemi di stabilità superficiale nel settore Ovest, solo parzialmente interessato da opere precedenti.

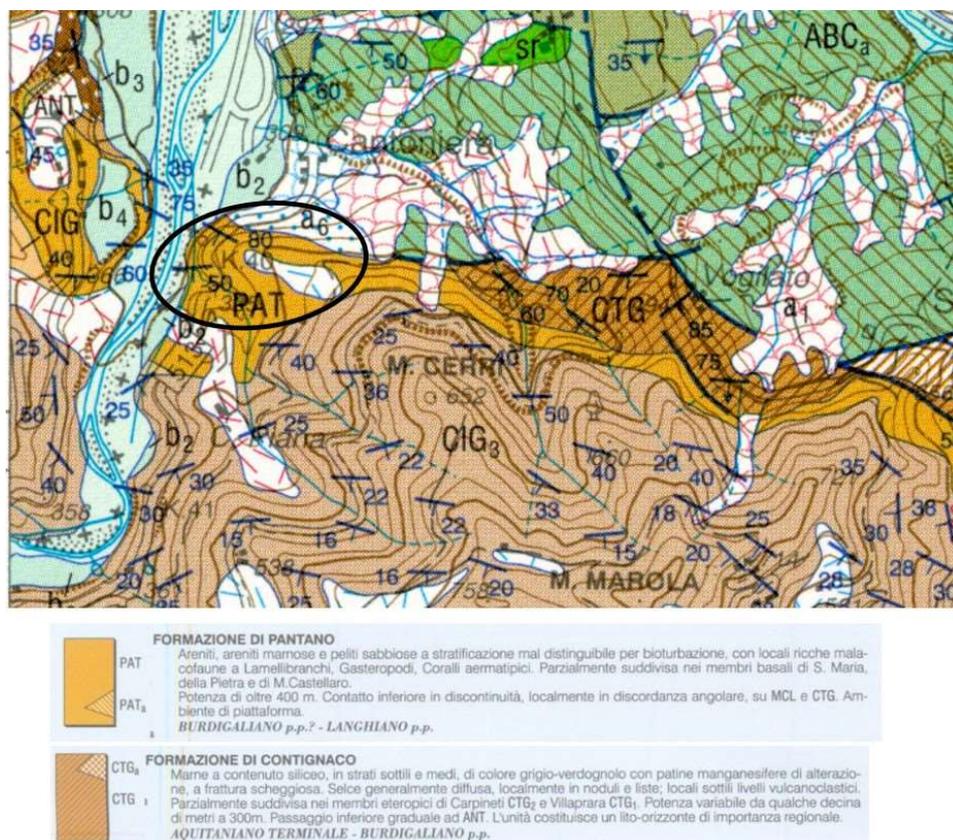
Figura 2 – Estratto fuori scala della Carta Geologica d'Italia – Foglio CARG 218 «Castelnovo né Monti» alla scala 1: 50.000.

Dal punto di vista dell'inquadramento geologico-cartografico, il sito di interesse si colloca all'interno del Foglio CARG 218 «Castelnovo né Monti» alla scala 1: 50.000 (di cui un estratto, di seguito) ed è coperto dalla cartografia regionale dell'Emilia Romagna, Carta geologica dell'appennino emiliano-romagnolo alla scala 1: 10.000 sezione 218050 «Monchio dell'Olle».

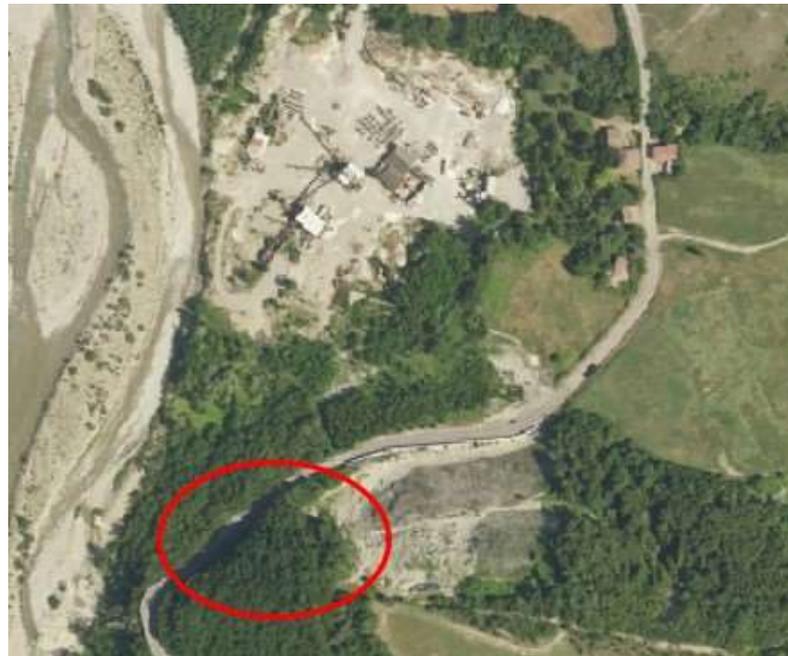
Figura 4 - Inquadramento dell'area di intervento rispetto all'ortofoto regionale AGEA2023.

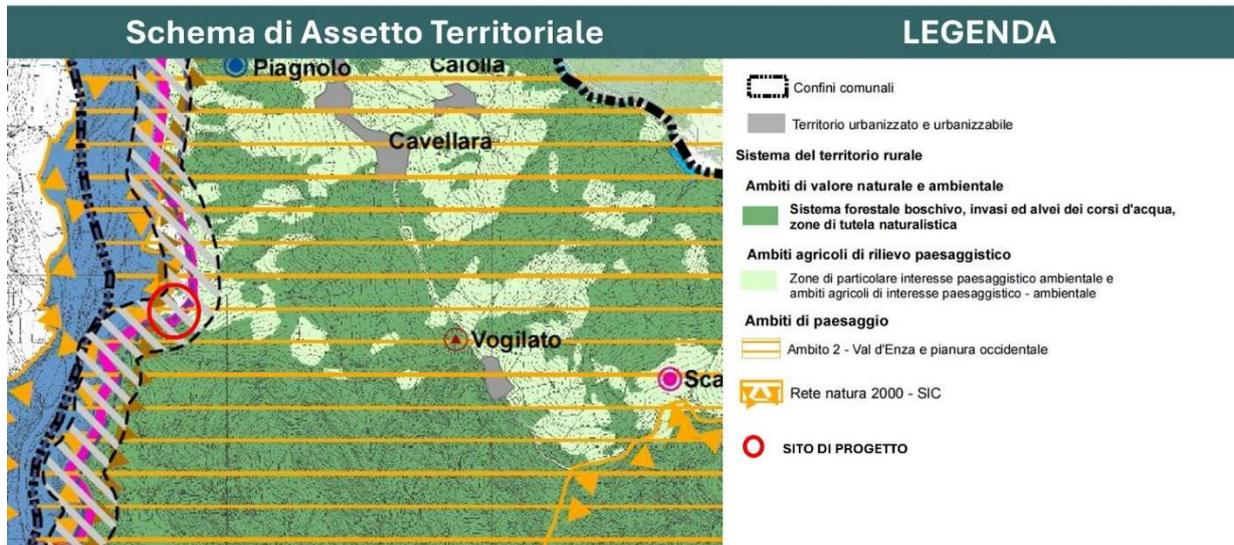
Figura 5 – Estratto fuori scala dello *Schema di assetto territoriale*, Carta PO del PSC del Comune di Vetto (RE).

Strumento di pianificazione	Vincoli
PSC - Schema di assetto territoriale	Ambito di paesaggio 2 – Val d’Enza e pianura occidentale; sistema forestale boschivo; invasi ed alvei dei corsi d’acqua; zone di tutela naturalistica; poco ad Est di un sito SIC-ZPS della Rete Natura 2000
PSC - Carta delle tutele ambientali, storico ambientali e dei vincoli sovraordinati	Ambiti di tutela Naturalistica; Ambiti di Particolare interesse Paesaggistico-Ambientale; Zone di tutela del sistema forestale e boschivo
PSC - Carta dei vincoli: Rispetti e Limiti alla edificazione. Risorse idriche e dissesto	Frana Attiva (Fa); Frana Quiescente (Fq)
PSC - Inventario del dissesto	/
PSC – altre tavole	Rischio sismico: Carta degli effetti attesi – Classe B «Zone soggette ad amplificazione per effetti stratigrafici, topografici ed a instabilità di versante»; Carta dei livelli di approfondimento – Livello di approfondimento 3.

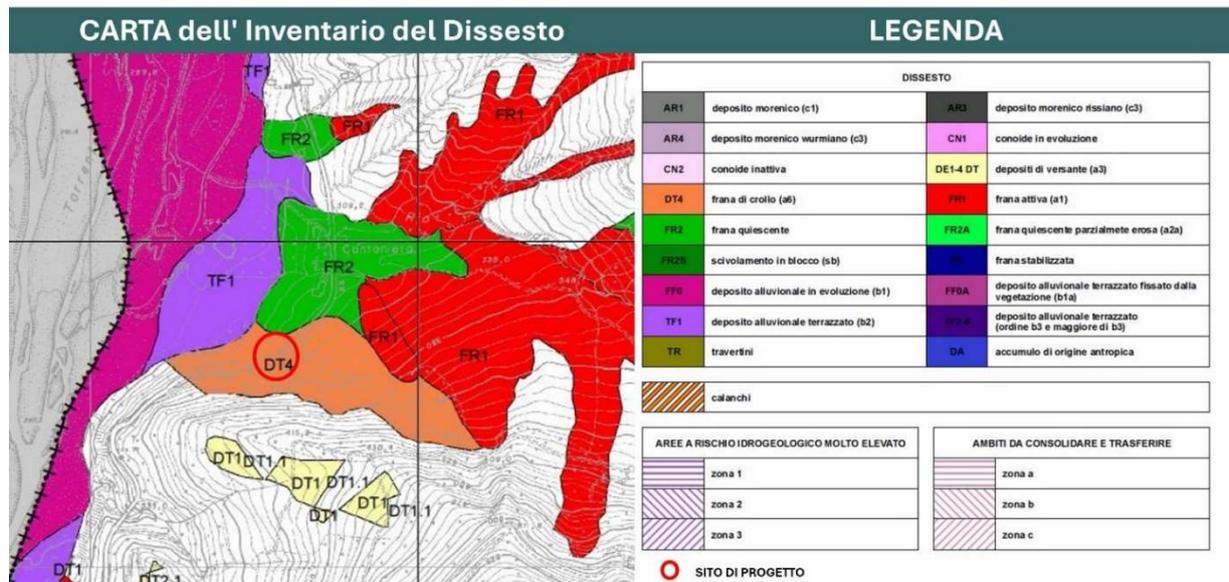
Figura 8 - Estratto fuori scala della *Inventario del dissesto*, Carta P6 del PSC del Comune di Vetto (RE).

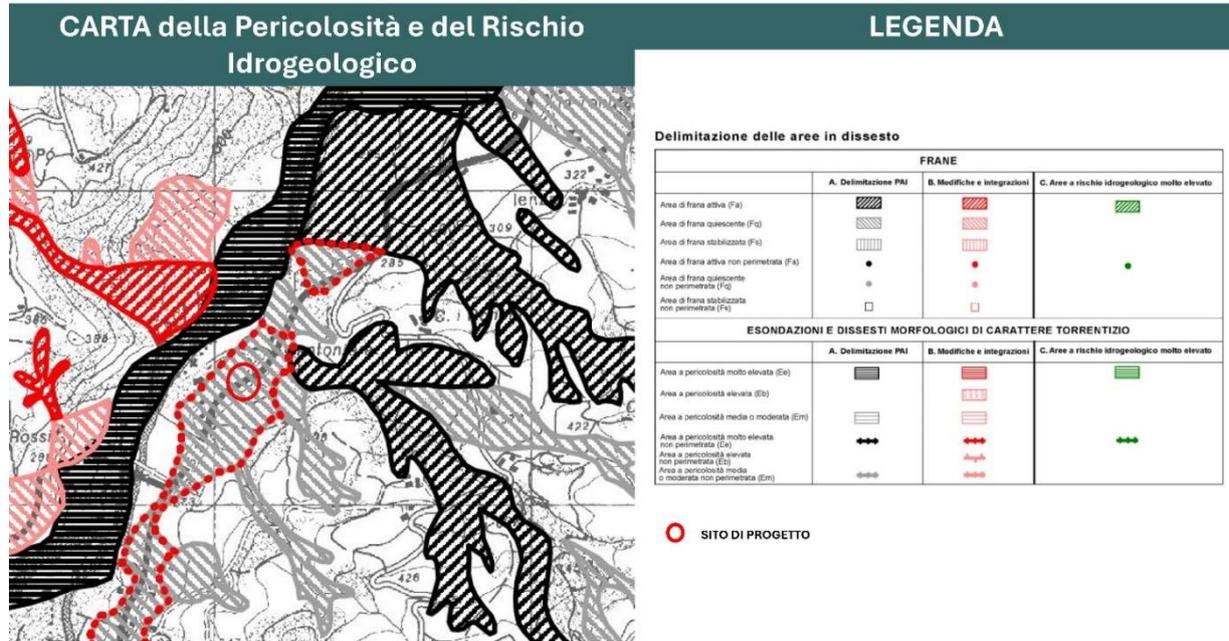
Figura 9 - Estratto fuori scala della tavola *Delimitazione delle aree in dissesto* (Foglio 218 Sez. IV – Ciano d’Enza) del P.A.I. del bacino del Fiume Po.

PAI	Area di frane quiescenti, classe di pericolosità elevata Fq
Altro	Vincolo sismico: zona sismica 2 (O.P.C.M. n.3274/2003; O.P.C.M. n.3519/2006 – Comune di Vetto). Vincolo idrogeologico-forestale (R.D.L. n.3267/1923).

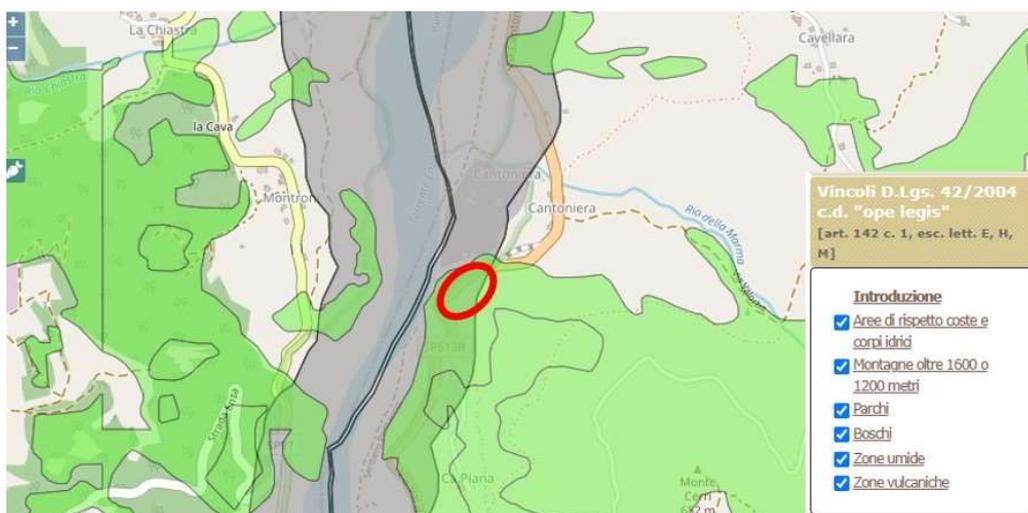
Figura 11 - Vincoli paesaggistici “ope legis” D. Lgs. n. 42/2004. Estratto da <https://sitap.cultura.gov.it>

Le disposizioni del D. Lgs. n. 42/2004 che regolamentano i vincoli paesaggistici sono, sostanzialmente, l’art. 136 e l’art. 142. Il primo articolo individua gli immobili e le aree di notevole interesse pubblico da assoggettare a vincolo paesaggistico con apposito provvedimento amministrativo; il secondo individua le aree tutelate per legge ed aventi interesse paesaggistico di per sé (“territori costieri” marini e lacustri, “fiumi e corsi d’acqua”, “parchi e riserve naturali”, etc.).

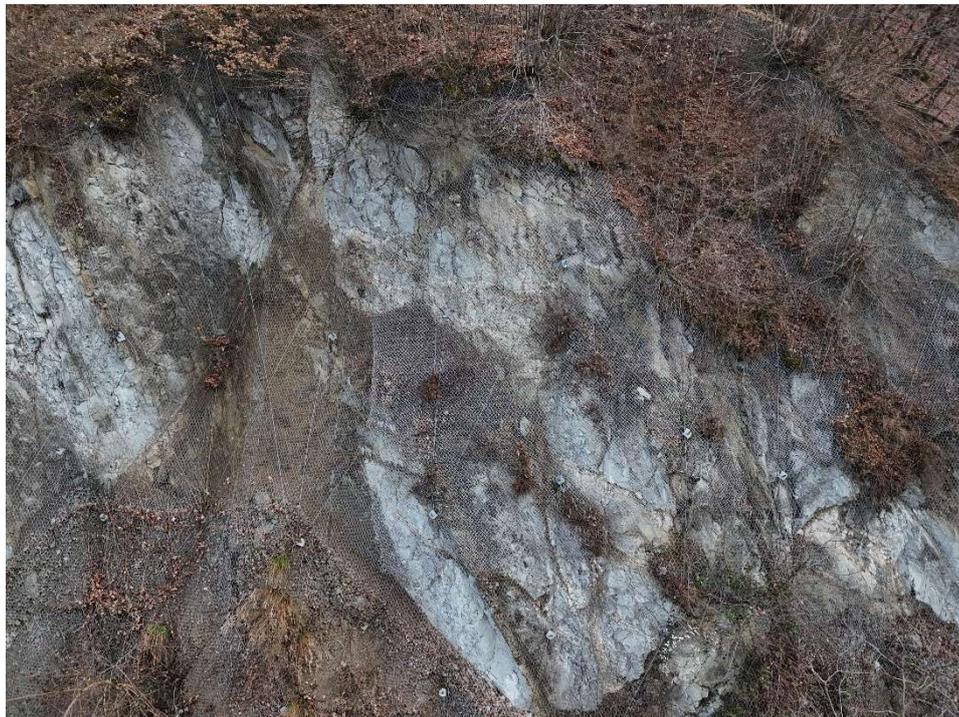
Figura 12 – Parete a monte della SP 513R al limite ovest dell'area di interesse. Notare presenza di rafforzamenti corticali da sostituire.

Il versante oggetto degli studi non fa eccezione. Le indagini eseguite in loco hanno permesso di osservare come lo stato naturale del pendio favorisce un continuo fenomeno di erosione, accelerato in caso di forti eventi atmosferici, e tale da non permettere una naturale ripresa spontanea della vegetazione di sottobosco. A ciò va aggiunto che lo stesso versante, nel settore appena ad Est dell'area di interesse, è stato già oggetto di numerosi studi (tra gli anni 2012-2016) volti ad approfondire le conoscenze geologiche, individuare e caratterizzare un movimento profondo di versante presente e intervenire con opere di consolidamento adeguate. Parte del versante di interesse è inoltre già stato oggetto di interventi precedenti di consolidamento, nel settore più ad Ovest, al piede, dove sono presenti dei rafforzamenti corticali che necessitano di essere sostituiti.

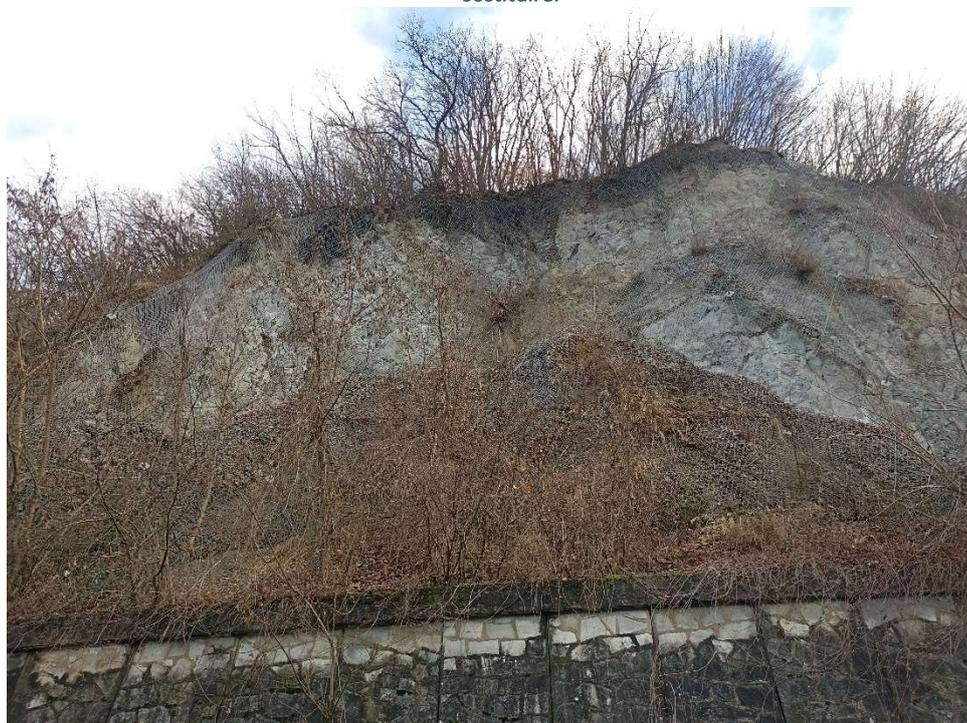
Figura 13 – Vista della stessa parete dell'immagine precedente dalla strada.

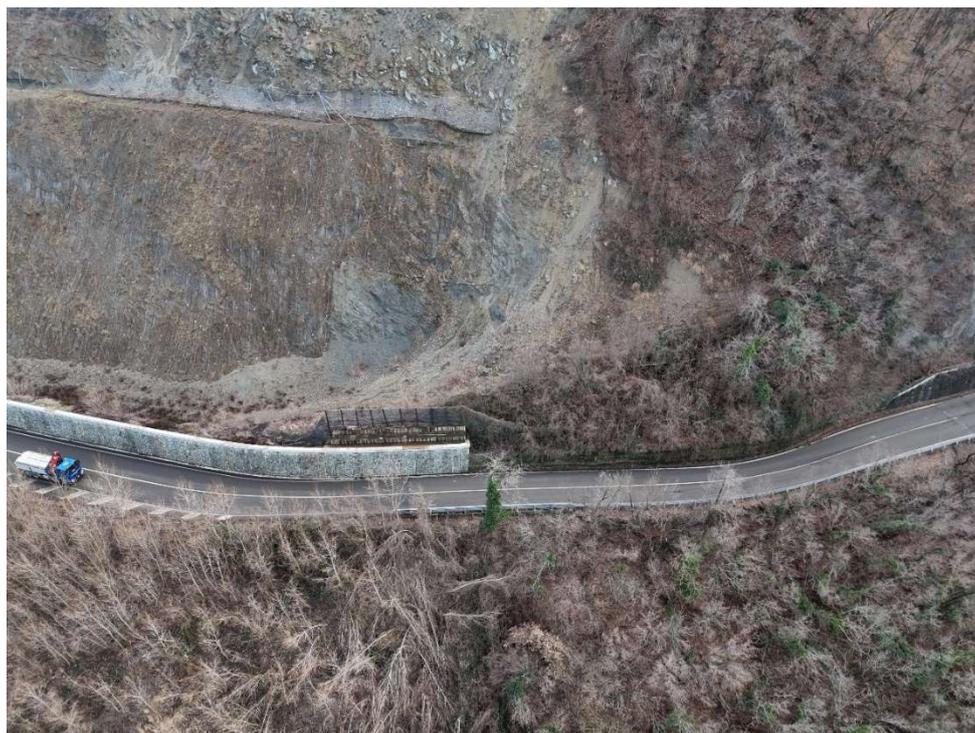
Figura 14 – Vista del settore oggetto degli interventi per mezzo drone. Notare a sinistra (Est) la presenza di interventi precedenti, in particolare la trincea artificiale a piede versante.

Al piede del versante di studio, nel settore orientale è già presente una trincea per la quale si prevedono interventi di approfondimento e risagomatura, nel suo tratto terminale.

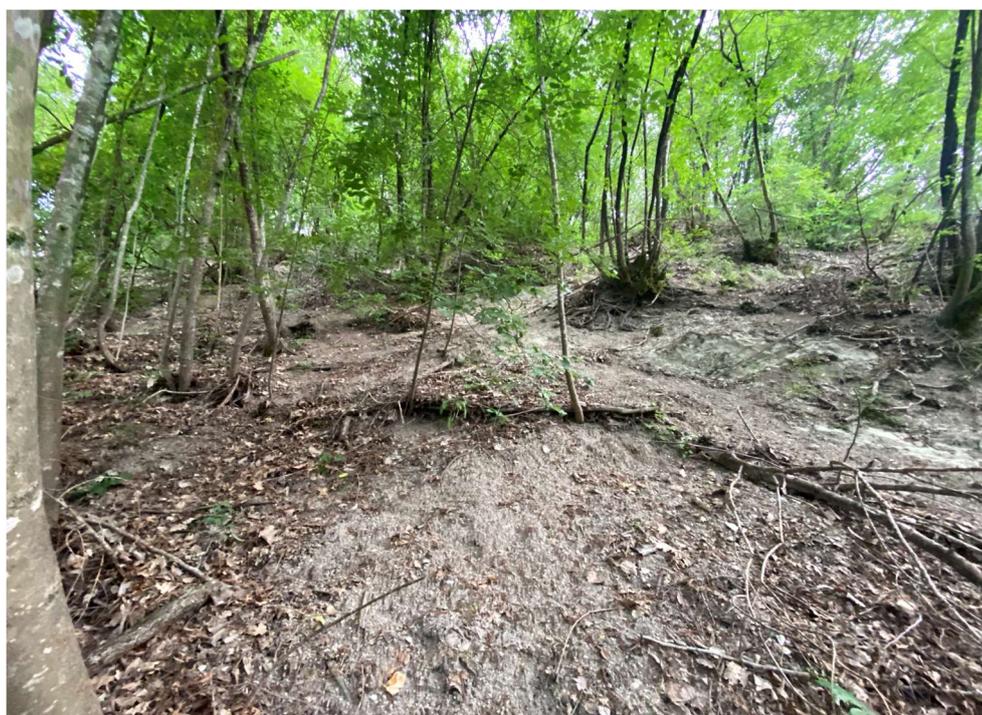
Figura 15 – Esempio di erosione corticale di cui è affetto il versante oggetto degli interventi.

Nel tratto di versante di interesse, la presenza di litotipi facilmente alterabili e dilavabili dalle acque meteoriche e la presenza di spessori esigui di coperture quaternarie (0-60cm) nella porzione superiore del pendio, comportano importanti problematiche riguardanti i processi erosivi. Il versante si mostra soggetto a forte erosione in occasione di intensi eventi meteorici e allo stato naturale è sfavorita la ripresa della vegetazione di sottobosco (es. **Figura 15**). Queste problematiche sono già state riconosciute lungo il settore più ad Ovest tanto che qui sono già presenti a monte strada dei rafforzamenti corticali (**Figura 12, Figura 13**). Si ritiene necessario intervenire con opere atte a consolidare il versante, proteggerlo dall'erosione e favorire la crescita della vegetazione di sottobosco; sarà inoltre necessario sostituire le opere presenti al sito visto lo stato in cui versano che ne determina una scarsa funzionalità.

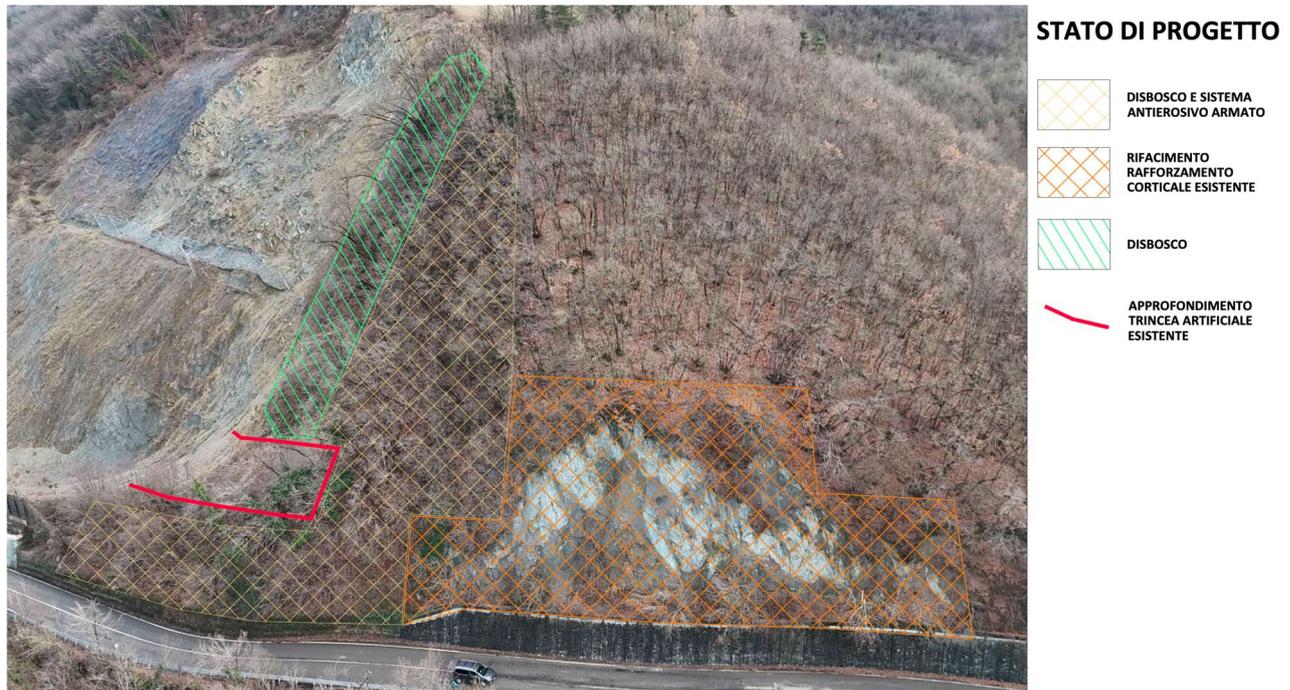
All'interno della seguente **Figura 16**, viene riassunto schematicamente il posizionamento dei vari interventi di progetto lungo il versante di interesse.

Figura 16 – Posizione dei vari interventi di progetto lungo il versante di studio (estratto Tavola 06).

Questa tipologia, come rappresentato in **Figura 16**, si suddivide in due interventi principali: da un lato l'installazione ex-novo di rafforzamenti corticali nel settore centrale del versante di interesse, dall'altro la sostituzione ed installazione di un nuovo rafforzamento corticale nel settore più ad ovest, al di sopra del muro di sostegno a monte della SP 513R. Quest'ultimo settore è costituito da una parete di circa 20m che presenta

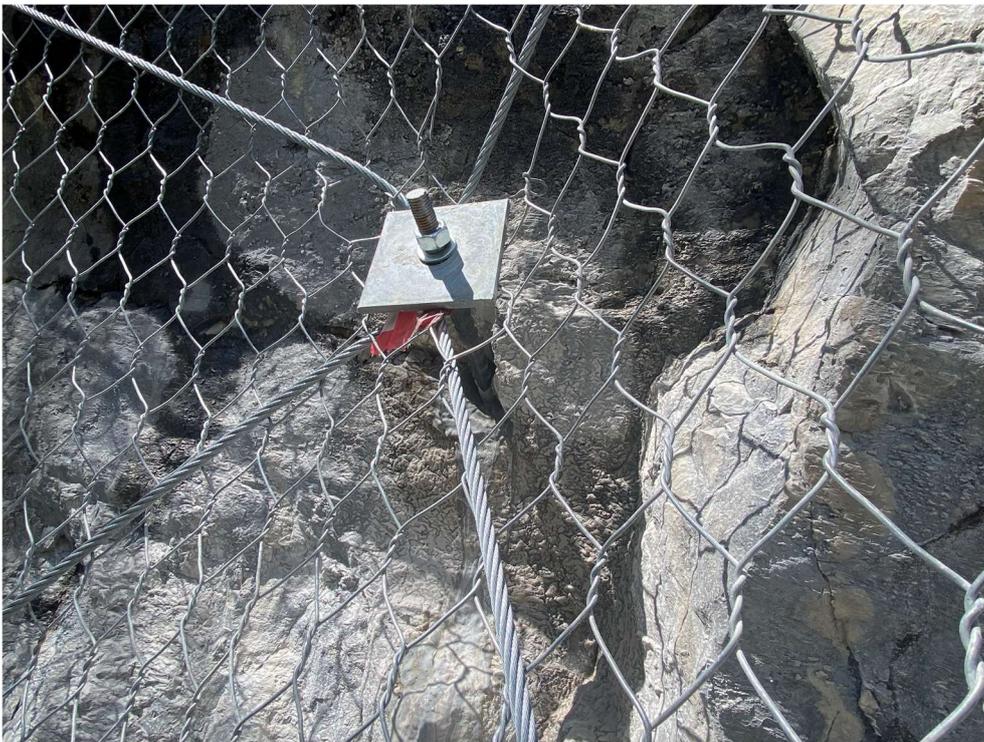
Figura 17 – Esempio di rete che verrà utilizzata per realizzare i rafforzamenti corticali.

A sostituzione dell'esistente e per i rafforzamenti ex-novo, tra le varie tipologie di reti, si è deciso di utilizzare la rete a doppia torsione 8X10cm con filo elementare di 3 mm localmente armata con chiodi e funi a maglia esagonale asimmetrica. La scelta dipende dalle somme a disposizione e permette eventuali futuri potenziamenti mediante ulteriori chiodi e funi.

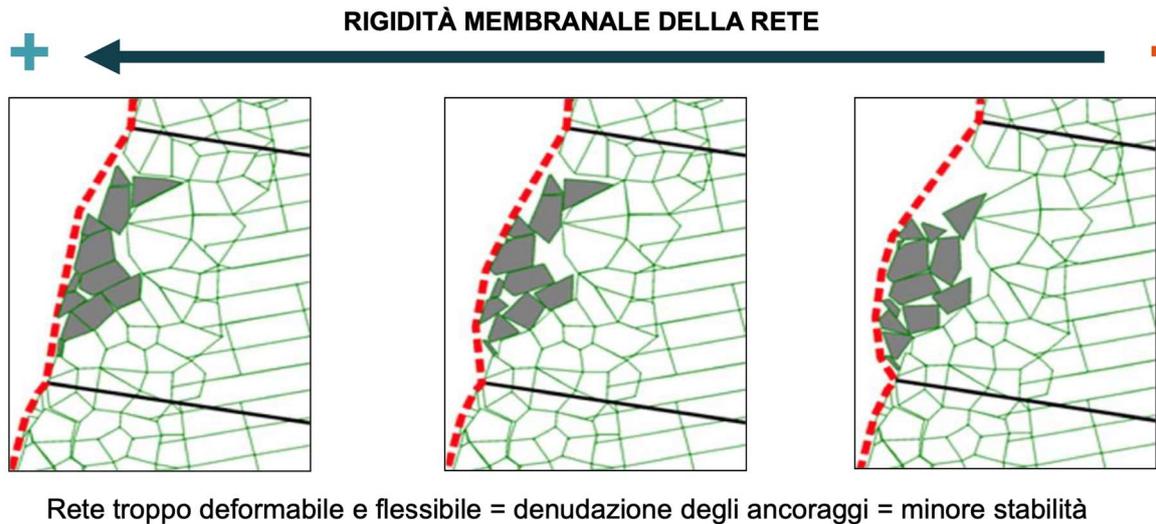
Figura 18 – Schema di funzionamento del rafforzamento corticale in funzione delle resistenze membranali e della rigidità.

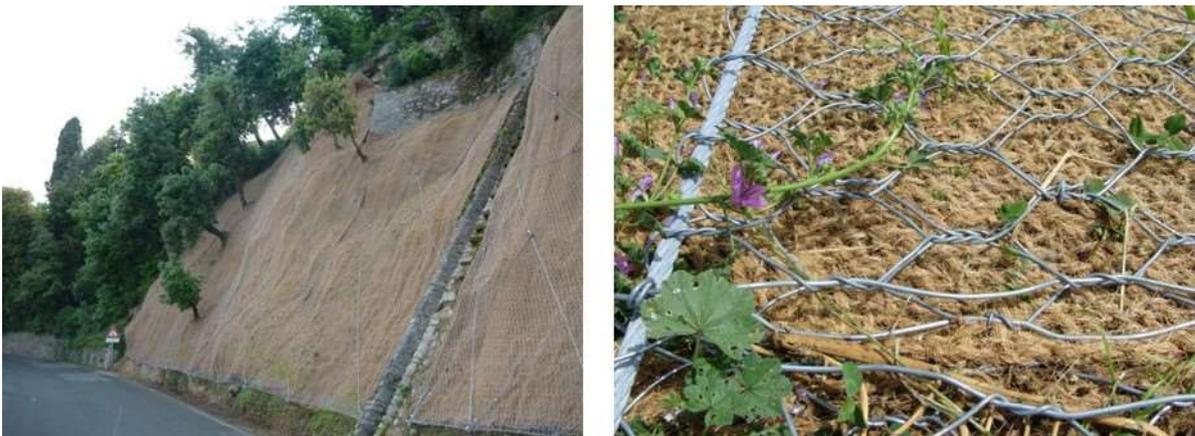
Figura 19 – Esempi di geo composito anti-erosivo, a sinistra, geo composito armato.

La protezione del suolo dal dilavamento, è attuabile mediante materiali tecnici tipo geo compositi anti erosivi e/o sistemi di consolidamento di tipo **corticale** che possano trattenere, su quelle pendenze e in quelle condizioni, il terreno in loco, permettano al contempo il rinverdimento e il trattenimento anche delle particelle più fini. Si adotterà pertanto un sistema geo composito costituito da rete metallica a doppia torsione accoppiato, con funi verticali ogni 100 cm e bioreti in fibre naturali di cocco, biodegradabile ad alta resistenza, in grado di non lacerarsi con le masse in movimento.

Il geo composito verrà ancorato saldamente al substrato con chiodature spinte fino ad una profondità di 3,00 m offrendo in tal modo un contributo di tipo meccanico oltreché di stabilizzazione superficiale. Gli ancoraggi verranno realizzati mediante la posa in opera di barre auto perforanti del tipo R 32/15 costituite da un elemento in acciaio a snervamento non inferiore a 250 KN e con filettatura esterna continua. Le barre verranno posate mediante attrezzatura a roto percussione con martello esterno, gli utensili di perforazione saranno BIT con punte a perdere.
