PTCP 2010

PIANO TERRITORIALE DI COORDINAMENTO PROVINCIALE

Allegato 07 - Appendice 4

**SCHEDE VALUTATIVE DELLO
STATO DEI FONTANILI**

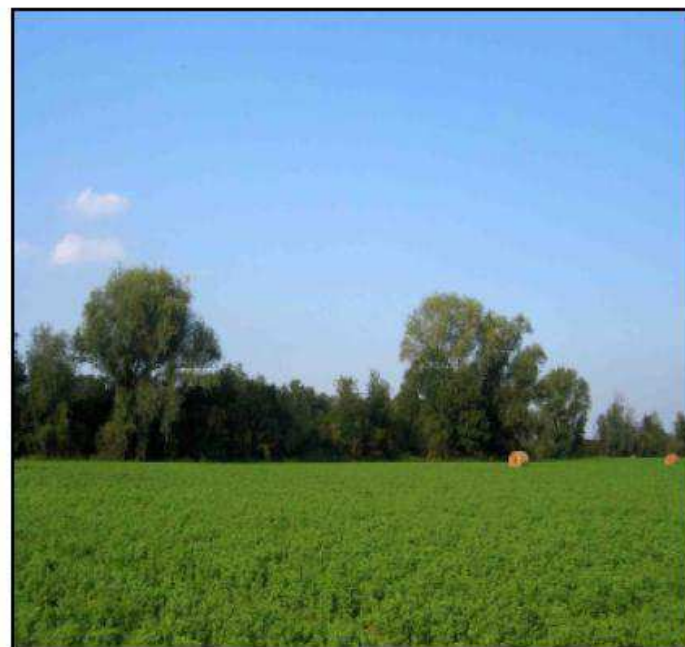
1 - Fontane della Madonna

Funzionale	9/24
Componente biologica vegetale	9/30
Funzionalità nella rete ecologica	15/30

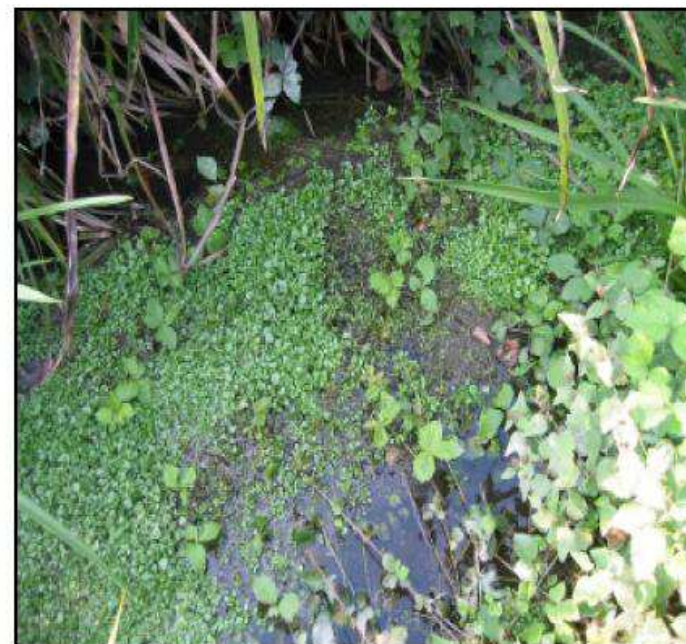
2b - Fontane dei Laghetti - tratto di monte

Funzionale	15/30
Componente biologica vegetale	15/36
Funzionalità nella rete ecologica	6/30

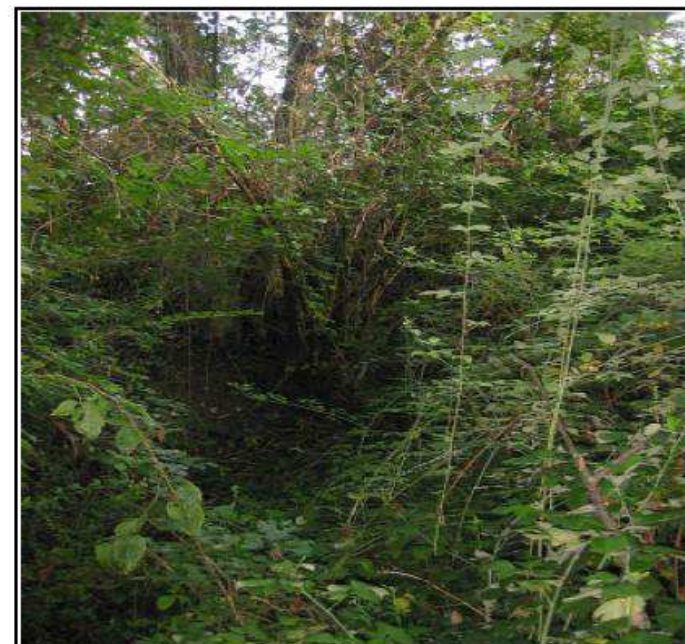
3 - Fonti del Passarinaro

Funzionale	9/24
Componente biologica vegetale	12/30
Funzionalità nella rete ecologica	12/30

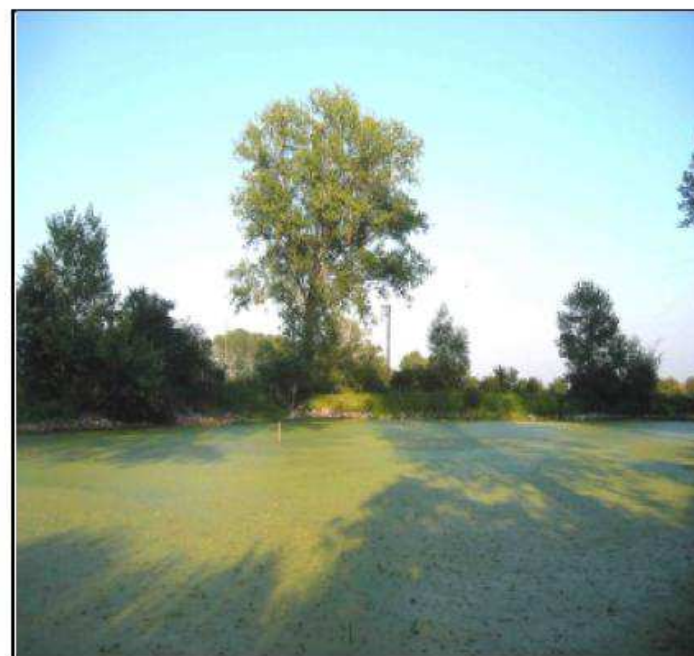
4 - Fontanile del Castellazzo

Funzionale	9/30
Componente biologica vegetale	12/36
Funzionalità nella rete ecologica	12/30

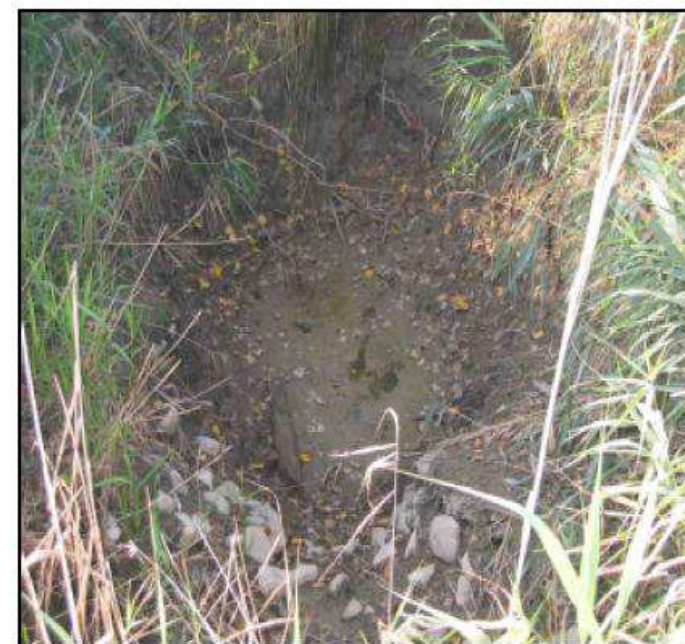
6 - Fontanili di Via Bergamina

Funzionale	15/30
Componente biologica vegetale	15/36
Funzionalità nella rete ecologica	9/30

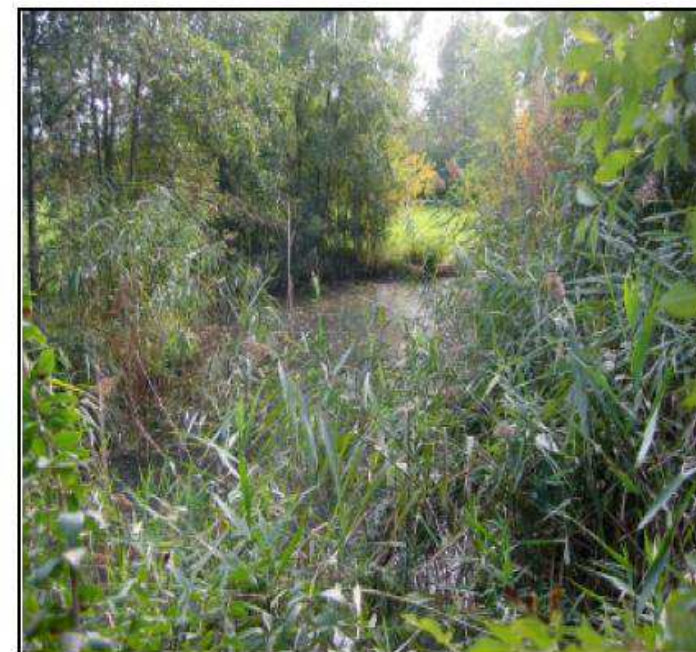
7 - Laghi di Gruma (Centrale Enia Spa)

Funzionale	30/30
Componente biologica vegetale	21/36
Funzionalità nella rete ecologica	21/30

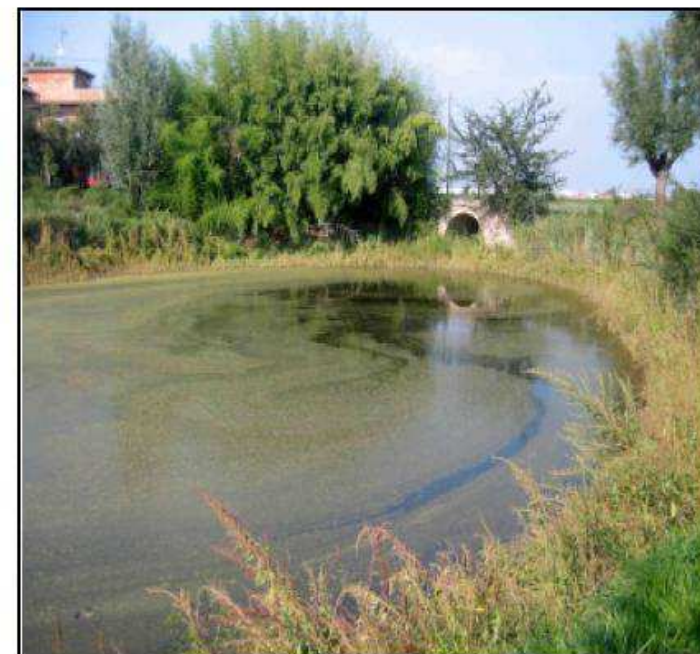
8 - Lago di Campegine

Funzionale	15/30
Componente biologica vegetale	12/36
Funzionalità nella rete ecologica	9/30

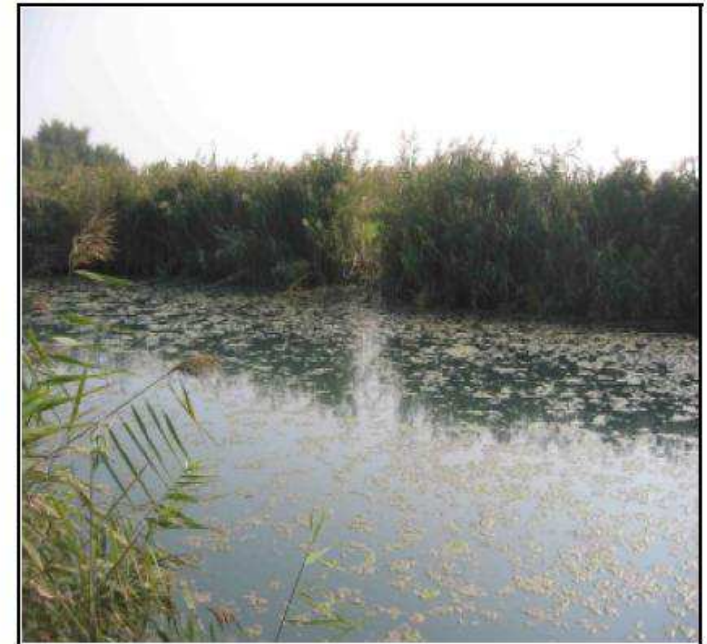
9a - Fontanili di Corte Valle Re (Laghi del Bosco 1)

Funzionale	24/30
Componente biologica vegetale	24/36
Funzionalità nella rete ecologica	15/30

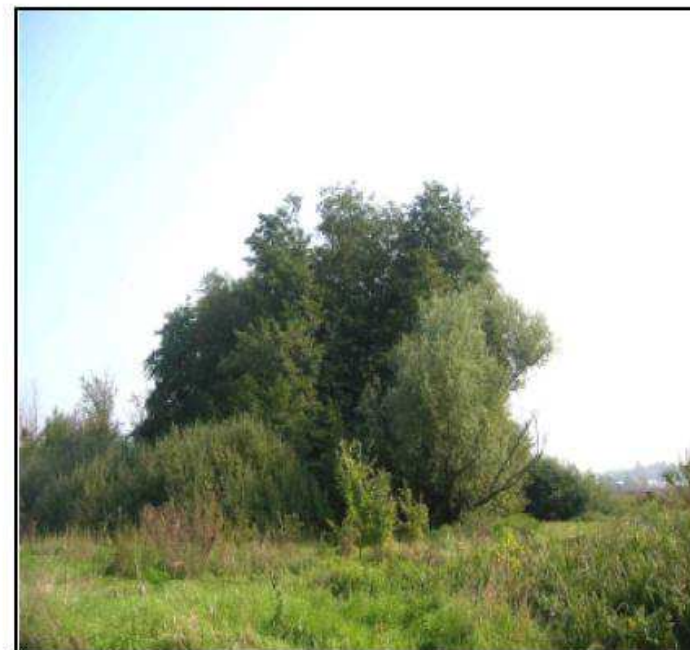
9b - Fontanili di Corte Valle Re (Laghi del Bosco 2)

Funzionale	30/30
Componente biologica vegetale	30/36
Funzionalità nella rete ecologica	18/30

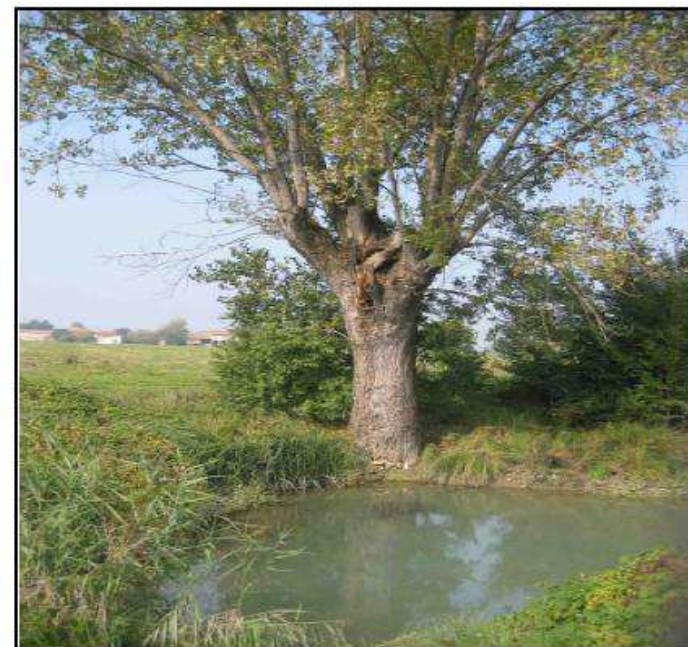
9c - Fontanili di Corte Valle Re (Laghi del Bottazzo)

Funzionale	30/30
Componente biologica vegetale	18/36
Funzionalità nella rete ecologica	27/30

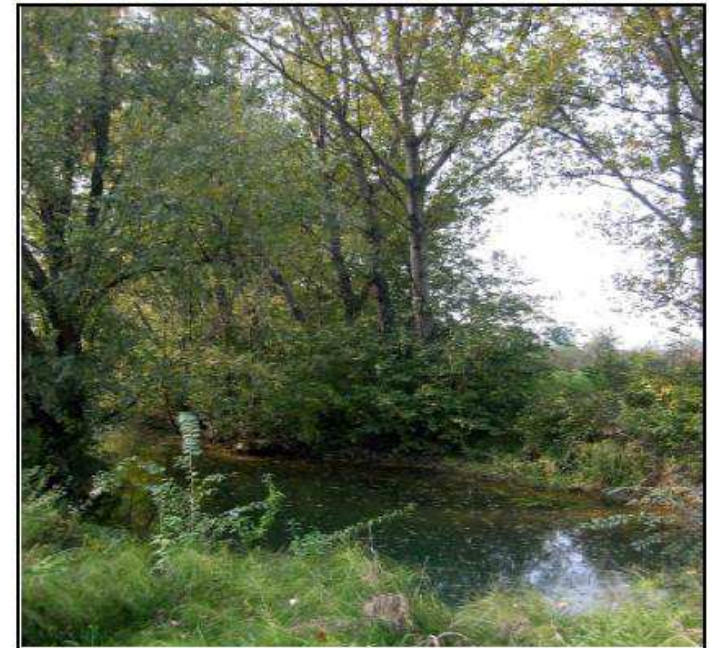
9d - Fontanili di Corte Valle Re (Laghi del Monte)

Funzionale	21/30
Componente biologica vegetale	21/36
Funzionalità nella rete ecologica	27/30

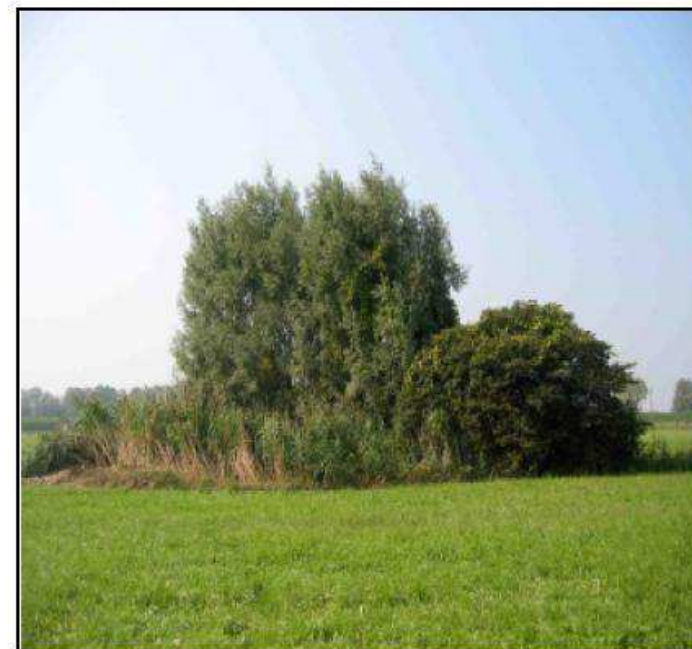
ANALISI FUNZIONALE			
Stato di conservazione	scarso	medio	buono
Presenza di acqua	assente o presente occasionalmente	assente nella stagione estiva	sempre presente
Segni di attività del fontanile	no		si
Aspetto delle acque	torbide		limpide
Struttura delle sponde	artificiali	naturali senza vegetazione	naturali con vegetazione
ANALISI DELLA COMPONENTE BIOLOGICA VEGETALE			
Estensione della fascia vegetata	assente	1-3 m	> 3 m
Continuità della fascia vegetata	assente	discontinua	continua
Presenza di vegetazione ripariale arborea	assente	discontinua	continua
Presenza di fascia di elofite	assente	discontinua	continua
Presenza di macrofite	assenti	specie comuni	specie rare
Presenza di periphyton	abbondante	scarsa	assente
ANALISI DELLA FUNZIONALITA' NELLA RETE ECOLOGICA			
Elementi naturali prossimi al fontanile (siepi e/o rivali, boschetti)	assenti	sporadici	diffusi
Connessione con altri elementi naturali	scarsa	media	buona

Presenza di prati stabili	assenti	sporadici	frequenti
Presenza di altre pratiche agricole	frequenti	sporadiche	assenti
Pressione antropica	forte	media	scarsa

Funzionale	18/30
Componente biologica vegetale	18/36
Funzionalità nella rete ecologica	15/30

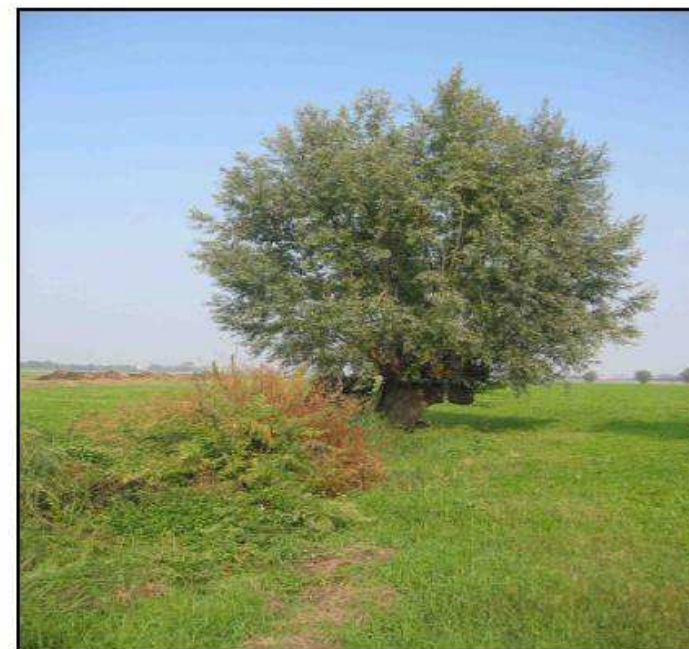
10b - Risorgiva di Ca' Beneficio

Funzionale	6/24
Componente biologica vegetale	9/30
Funzionalità nella rete ecologica	15/30

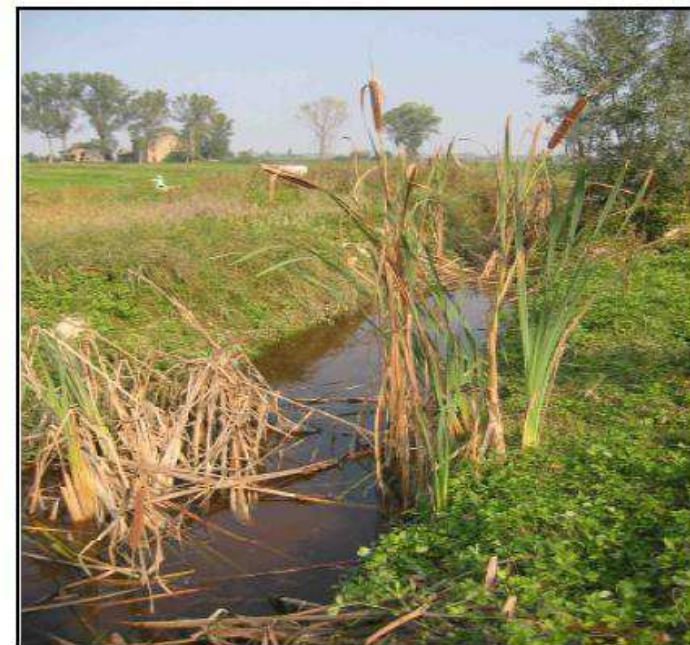
10c - Risorgiva di Ca' Corbella

Funzionale	21/30
Componente biologica vegetale	15/36
Funzionalità nella rete ecologica	18/30

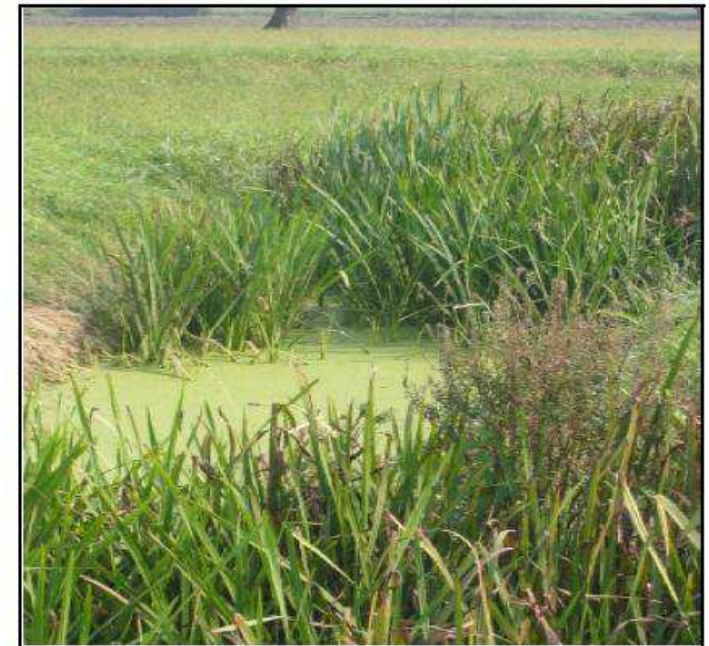
10d - Fontanile di Barisella

Funzionale	21/30
Componente biologica vegetale	18/36
Funzionalità nella rete ecologica	15/30

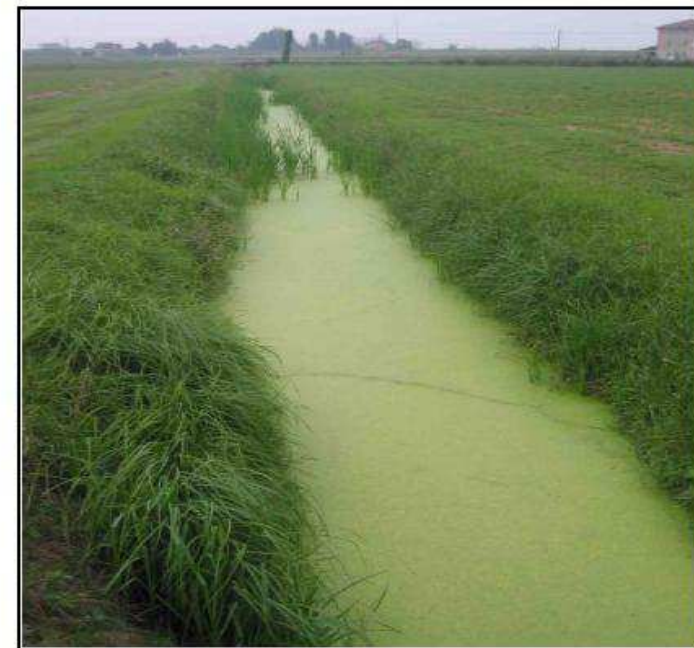
Dati cartografici	CTR Regione Emilia-Romagna scala 1:5000 elemento 200071
-------------------	---

ANALISI FUNZIONALE			
Stato di conservazione	scarso	medio	buono
Presenza di acqua	assente o presente occasionalmente	assente nella stagione estiva	sempre presente
Segni di attività del fontanile	no		si
Aspetto delle acque	torbide		limpide
Struttura delle sponde	artificiali	naturali senza vegetazione	naturali con vegetazione
ANALISI DELLA COMPONENTE BIOLOGICA VEGETALE			
Estensione della fascia vegetata	assente	1-3 m	> 3 m
Continuità della fascia vegetata	assente	discontinua	continua
Presenza di vegetazione ripariale arborea	assente	discontinua	continua
Presenza di fascia di elofite	assente	discontinua	continua
Presenza di macrofite	assenti	specie comuni	specie rare
Presenza di periphyton	abbondante	scarsa	assente
ANALISI DELLA FUNZIONALITA' NELLA RETE ECOLOGICA			
Elementi naturali prossimi al fontanile (siepi e/o rivali, boschetti)	assenti	sporadici	diffusi
Connessione con altri elementi naturali	scarsa	media	buona

Presenza di prati stabili	assenti	sporadici	frequenti
Presenza di altre pratiche agricole	frequenti	sporadiche	assenti
Pressione antropica	forte	media	scarsa

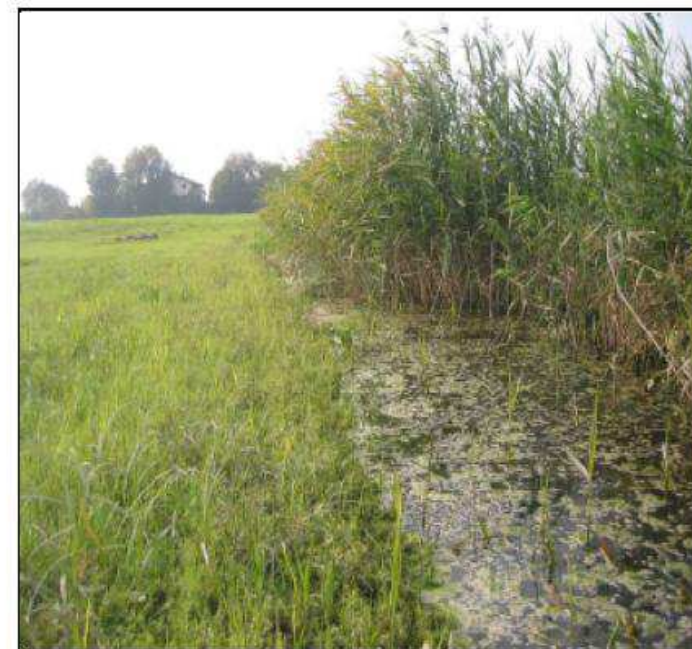
10f - Parrocchia di Cella: Fontanile di sud-ovest

Funzionale	21/30
Componente biologica vegetale	15/36
Funzionalità nella rete ecologica	6/30

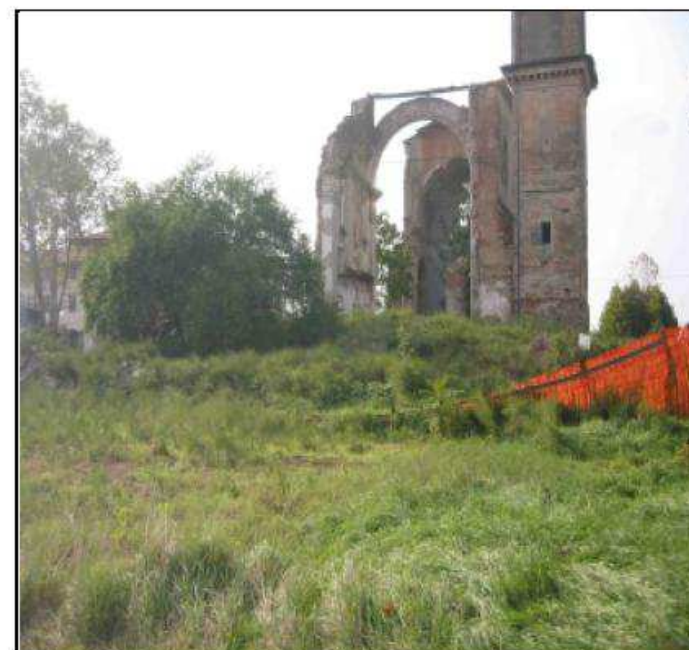
10g - Parrocchia di Cella: Fontanili di sud-est

Fontanili interrati nella prima metà degli anni '90
