COMUNE DI VETTO D' ENZA  
STRADA PROVINCIALE SP.57 - KM 2+400

LAVORI DI MESSA IN SICUREZZA  
DELLE SCARPATE DI MONTE  
DELLA S.P.57 AL KM 2+400  
IN COMUNE DI VETTO

PROGETTO ESECUTIVO

ELABORATI GRAFICI:  
7.1 RILIEVO DELLO STATO DI FATTO

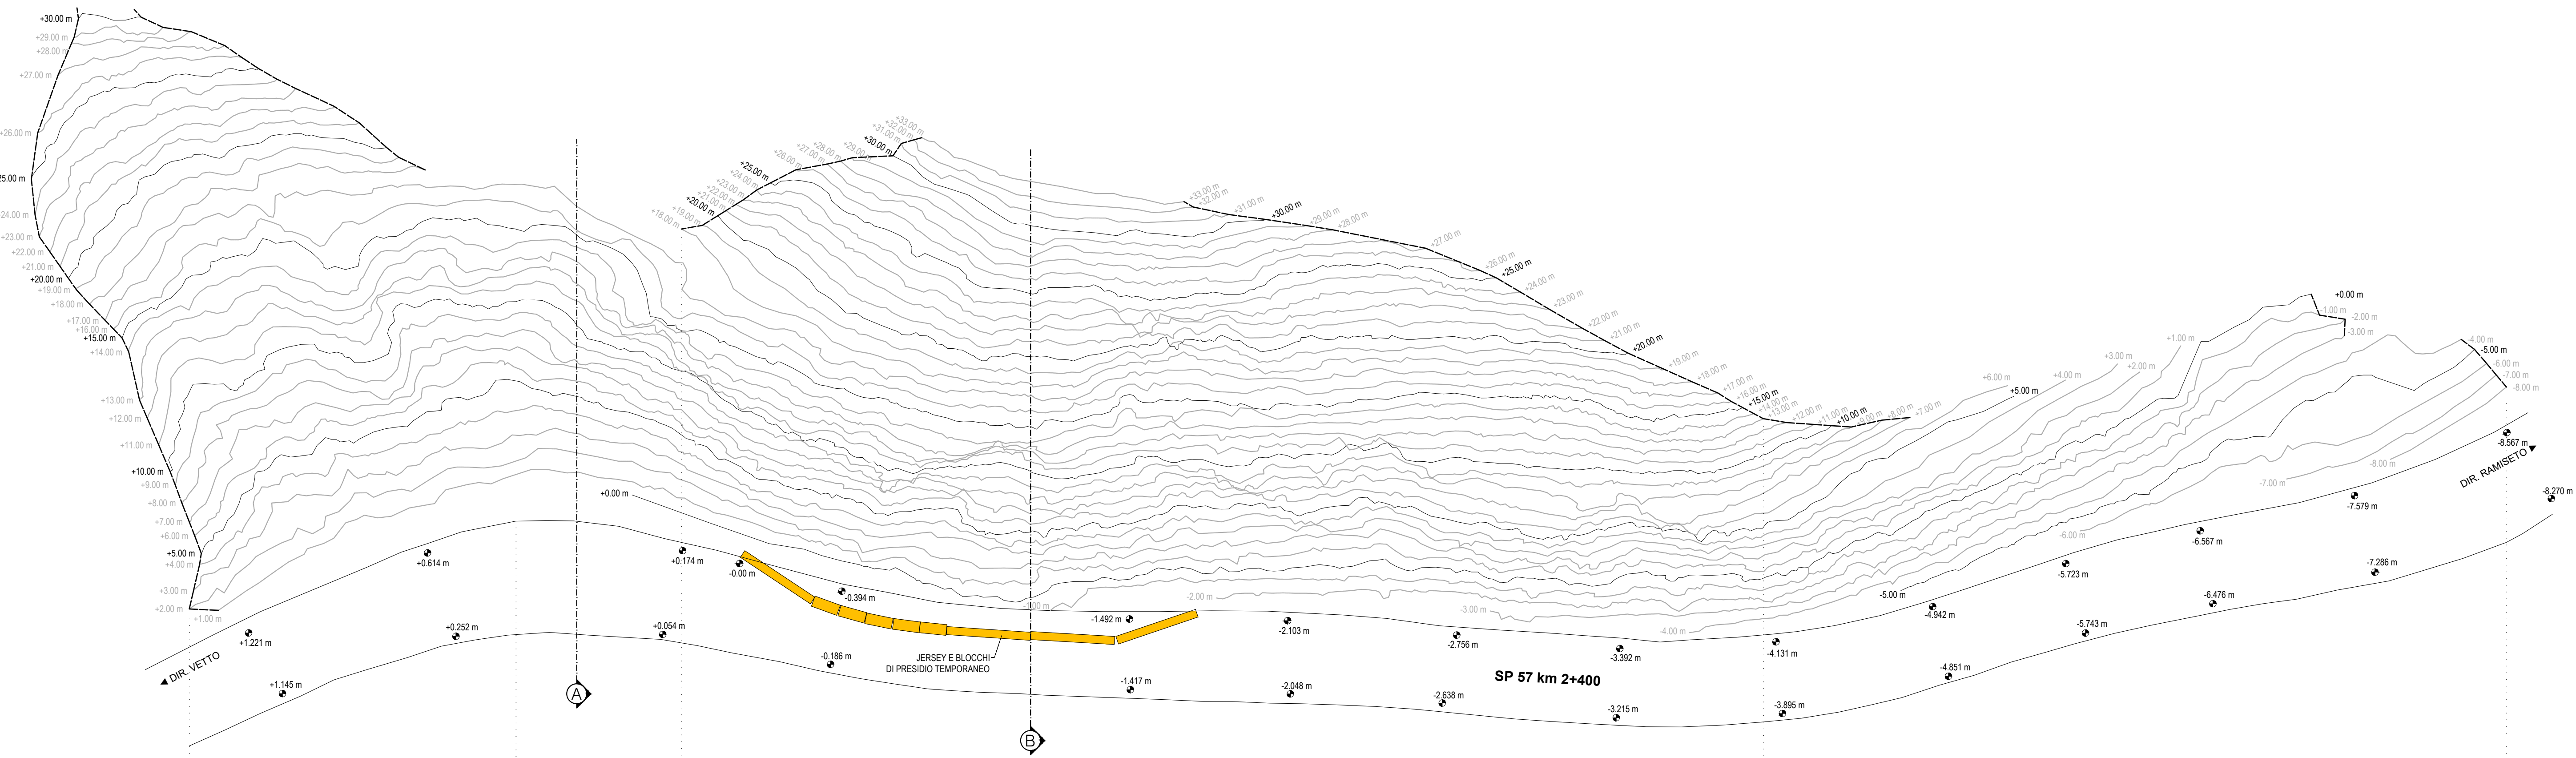
PLANIMETRIA TRATTO STRADALE OGGETTO DI INTERVENTO - VETTO SP. 57 KM 2+450

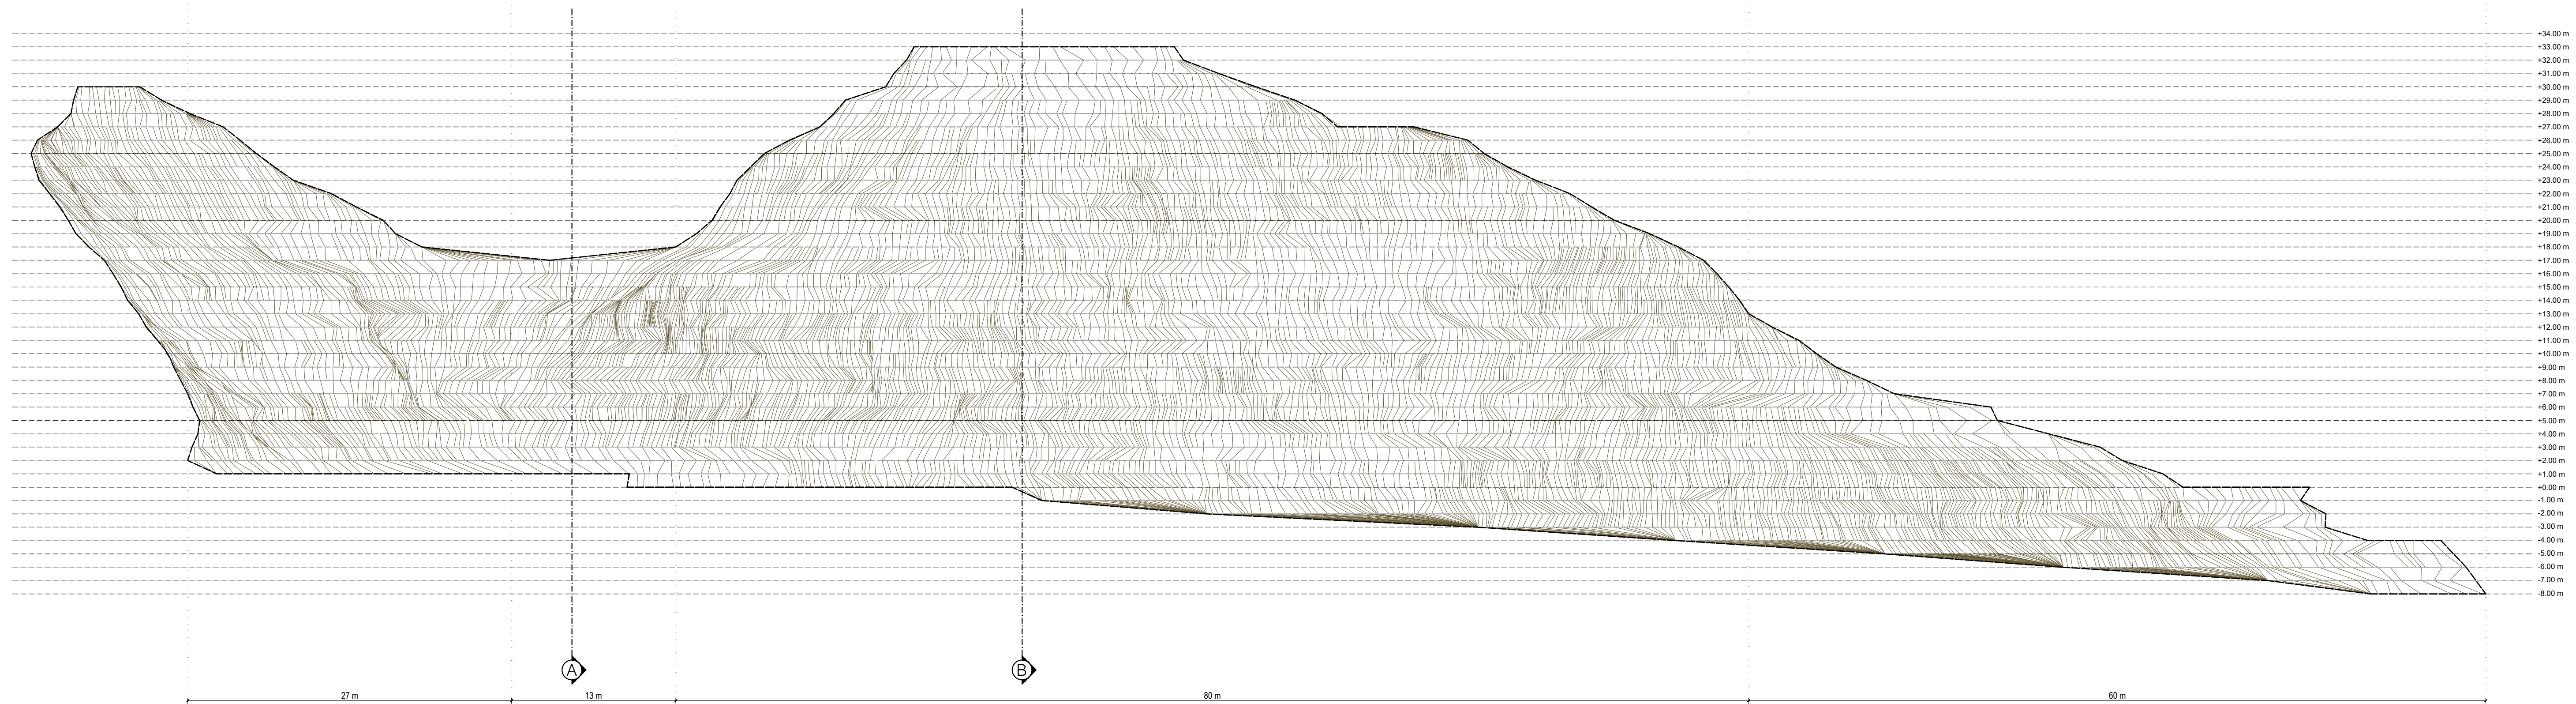
PROIEZIONE IN PROSPETTO PARETE DI MONTE

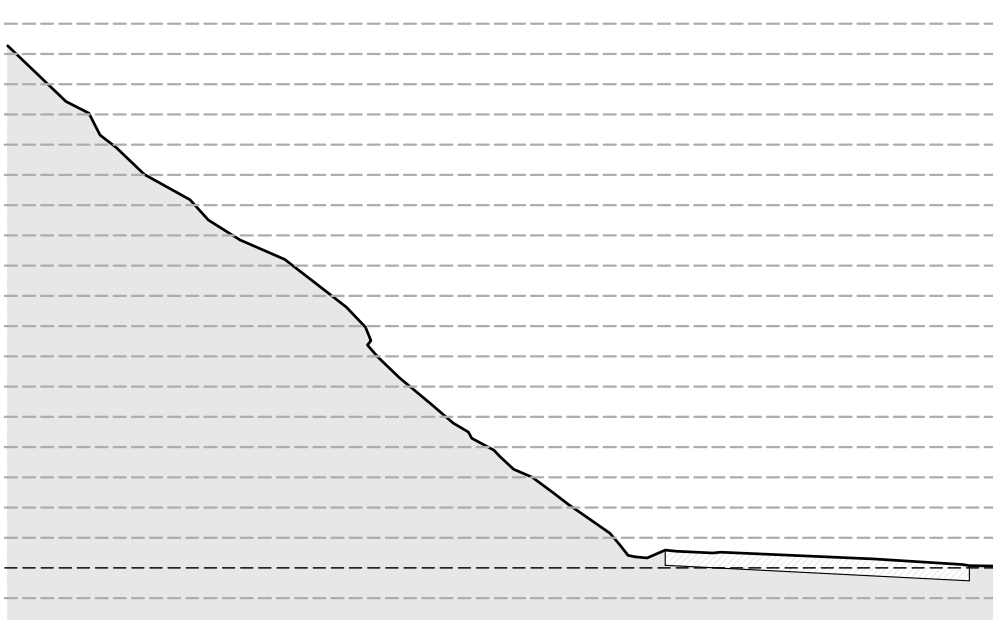
PROFILO TRASVERSALE "A"

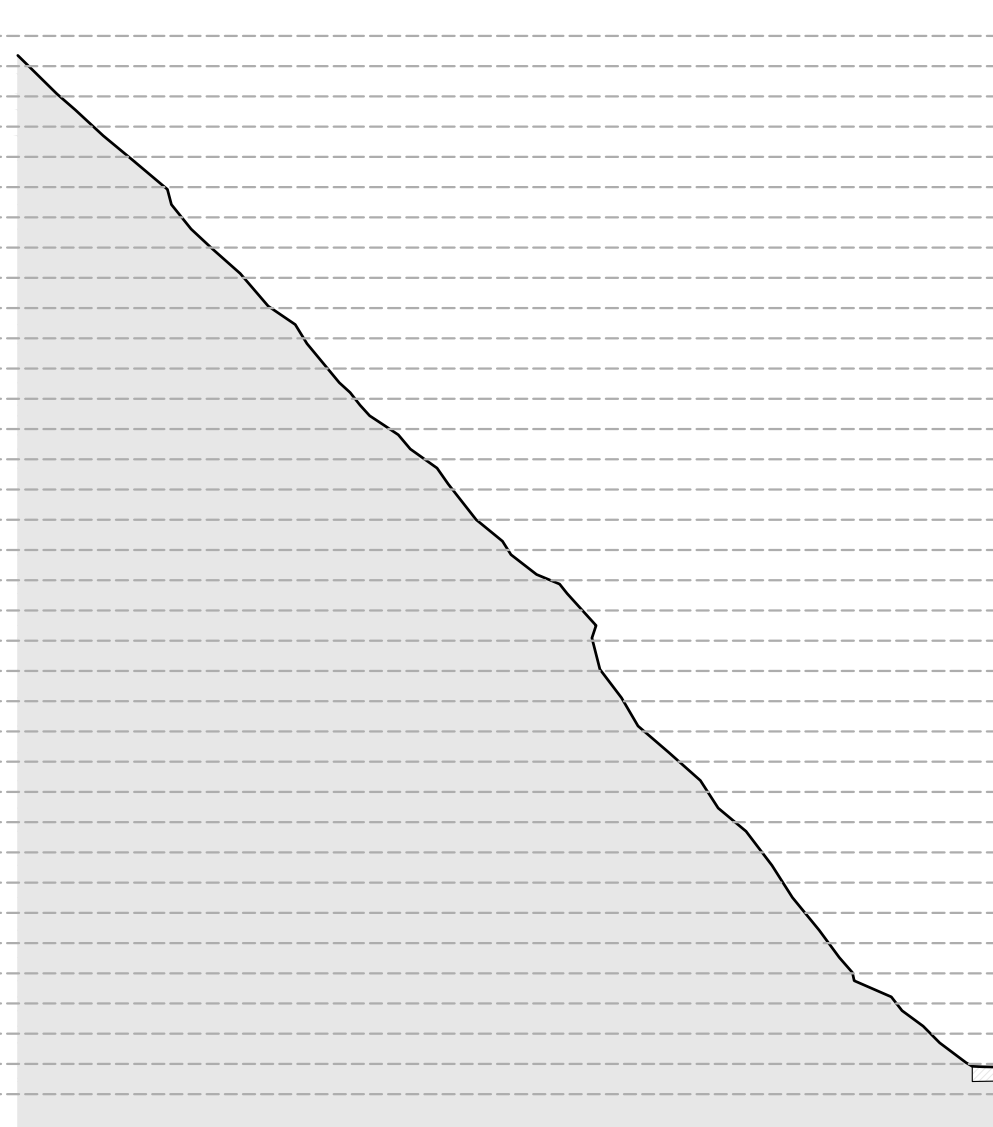
PROFILO TRASVERSALE "B"

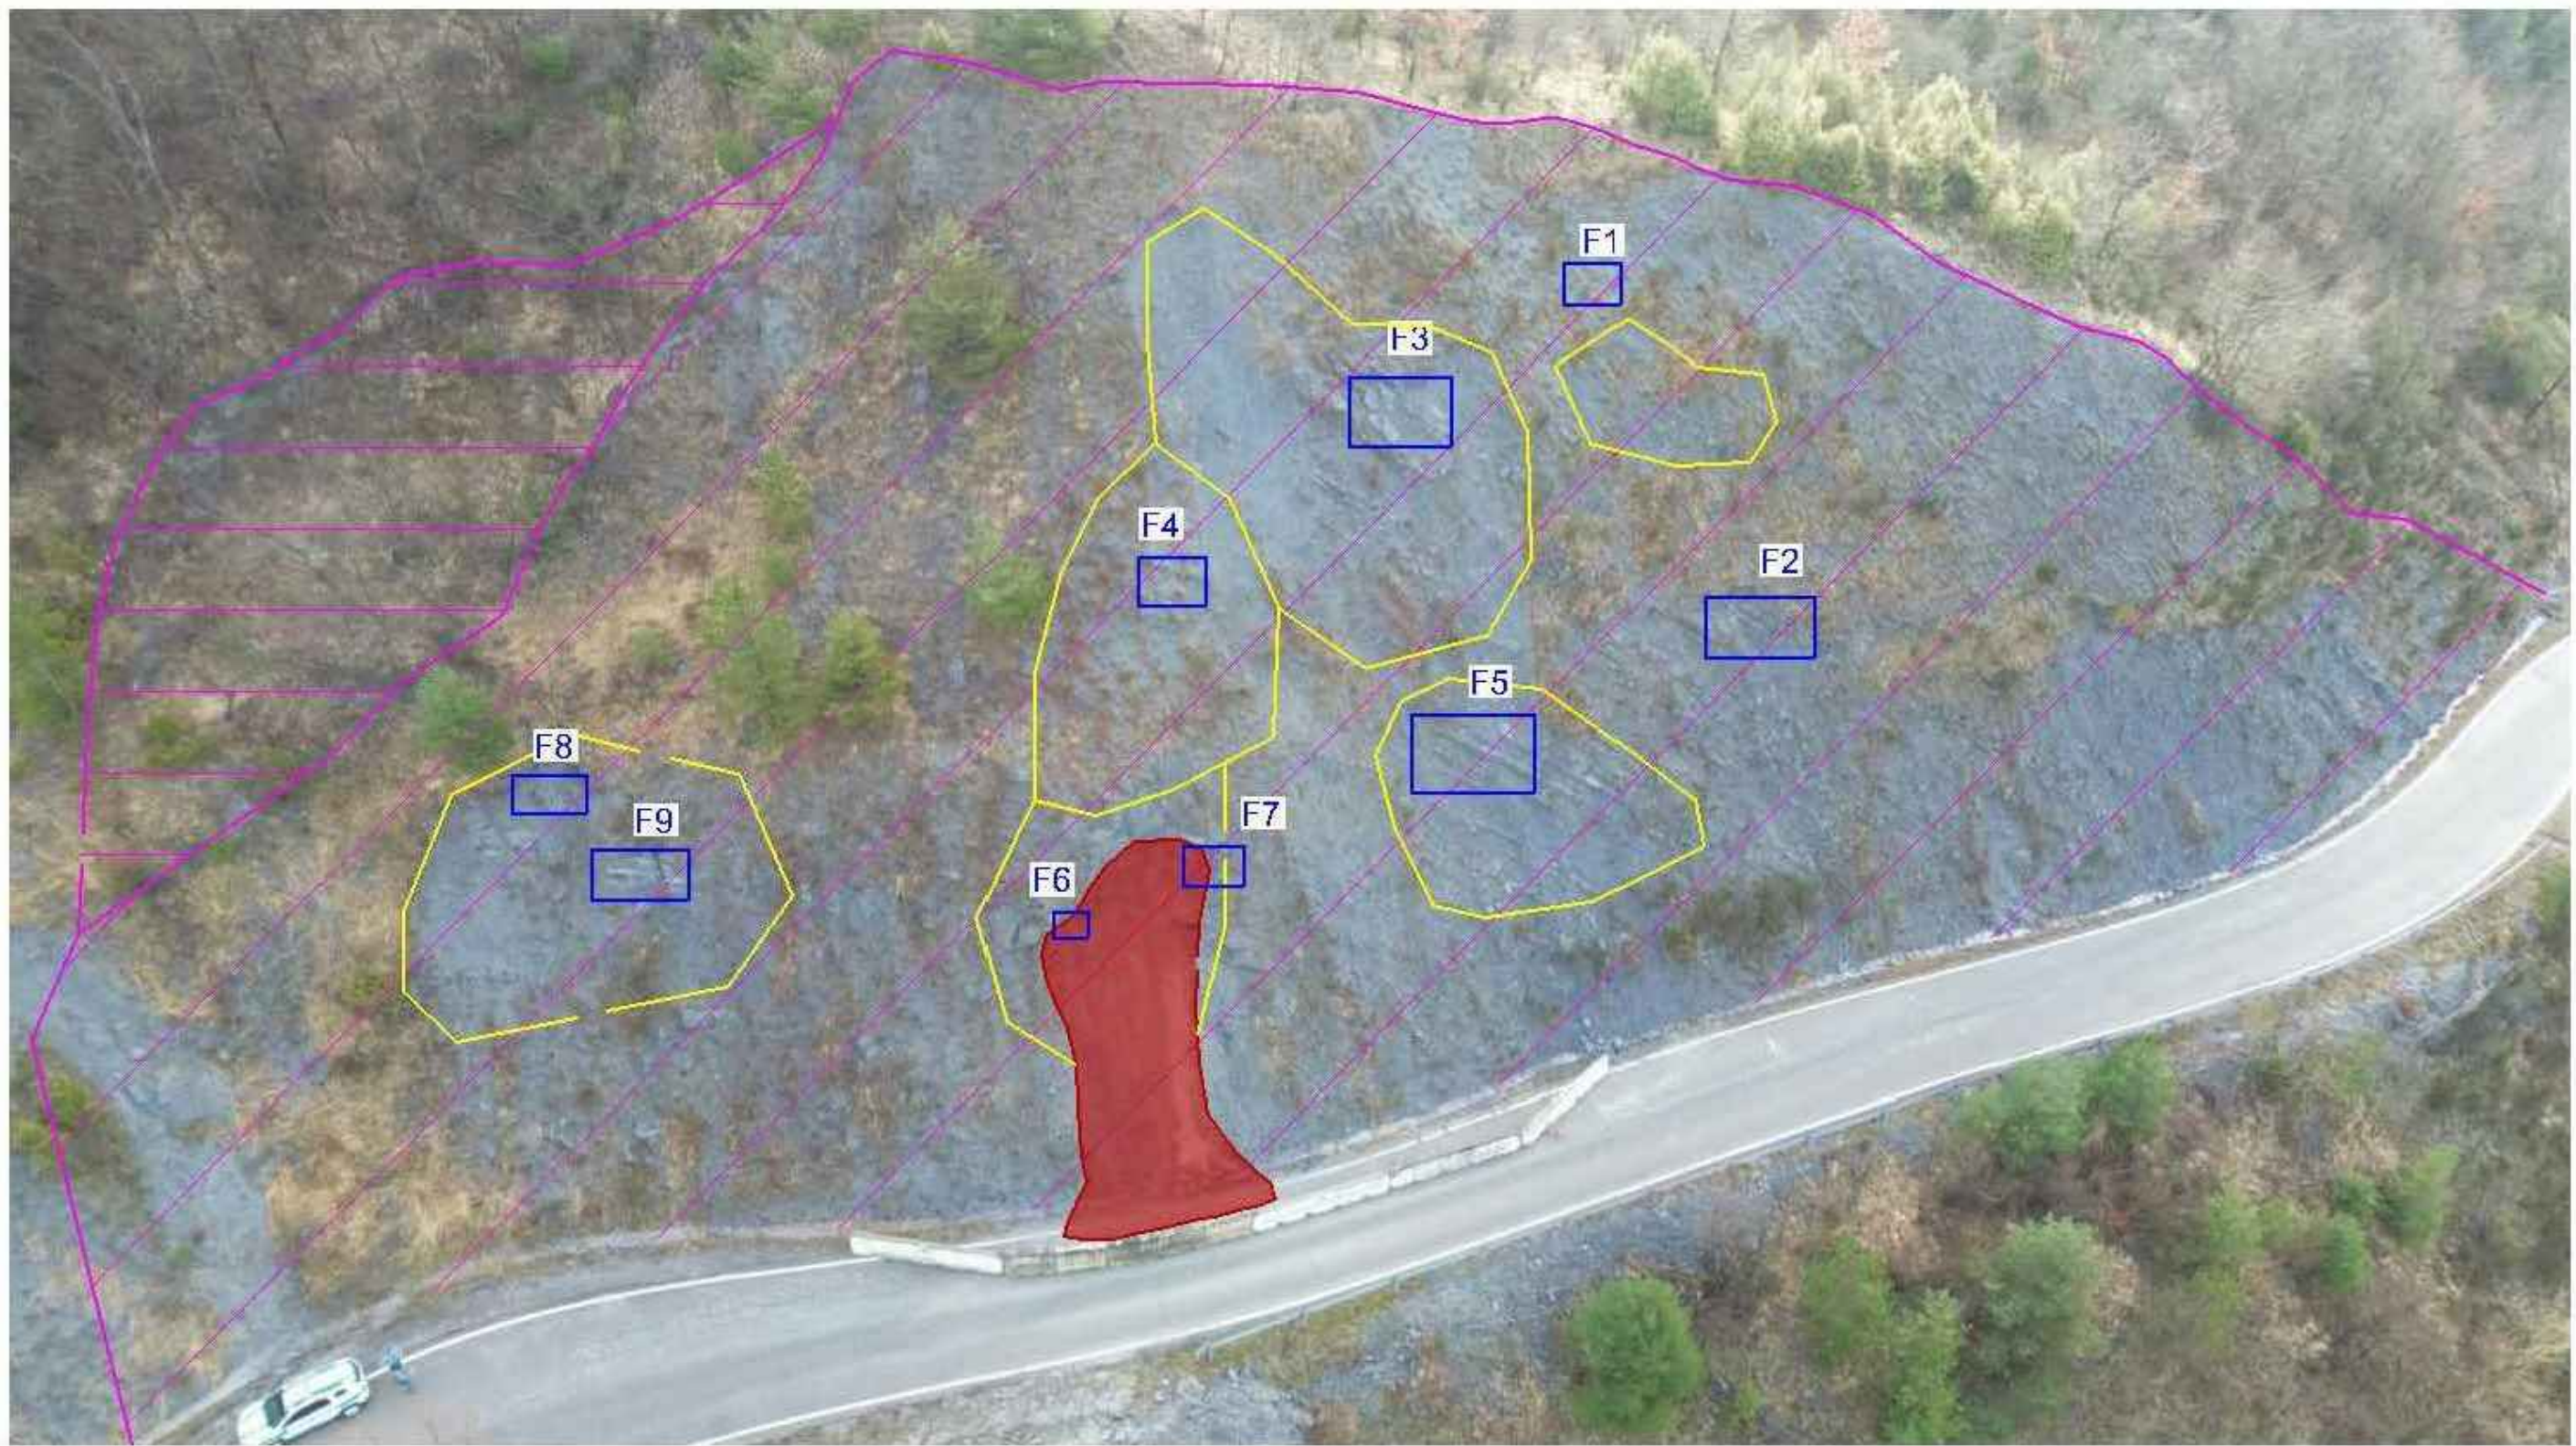
ELEMENTI DI RILIEVO PARETE SU IMMAGINE DRONE

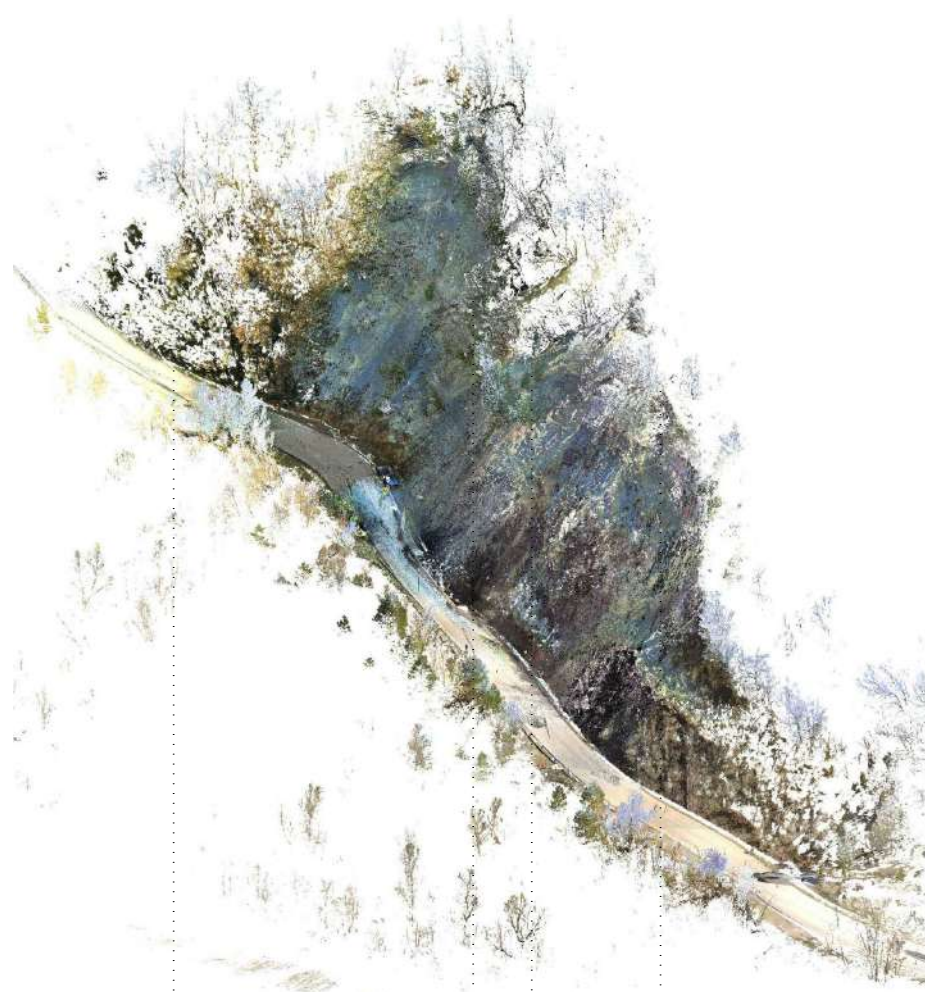
SCANSIONE NUOVA DI PUNTI

Sviluppo Superficie Mesh  
mq 5.390

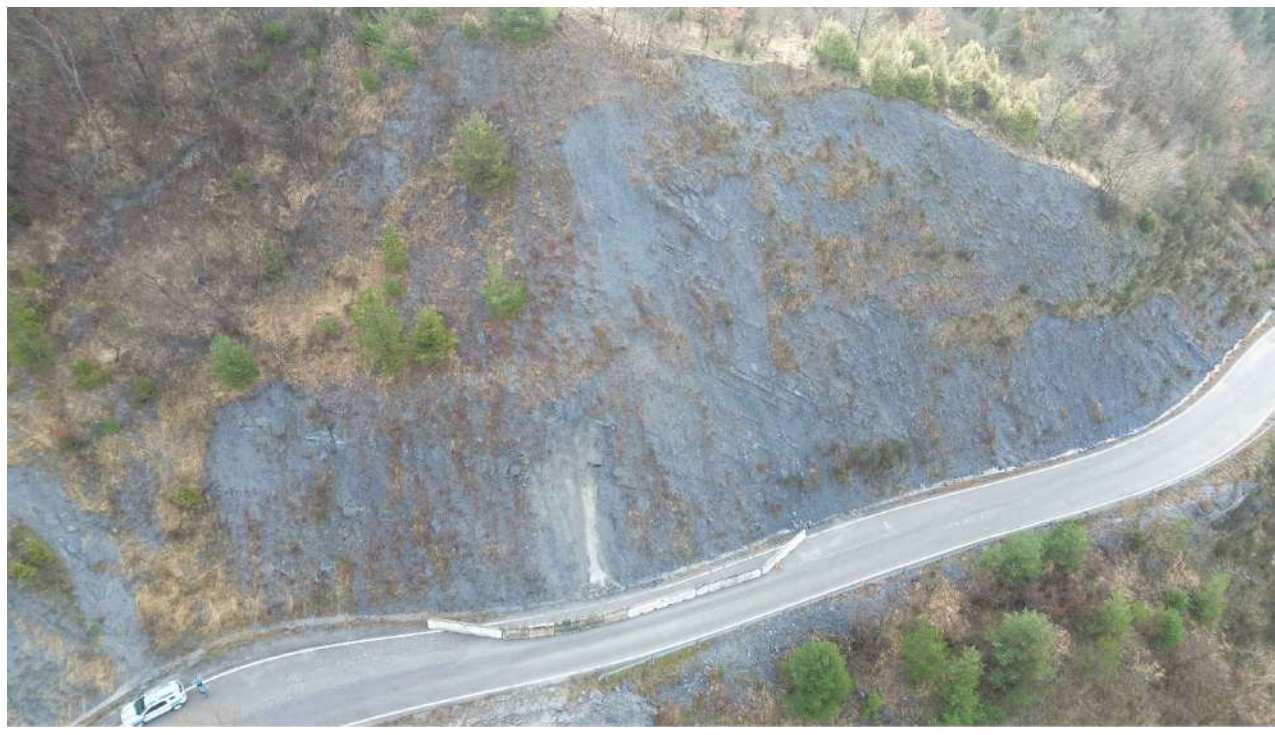
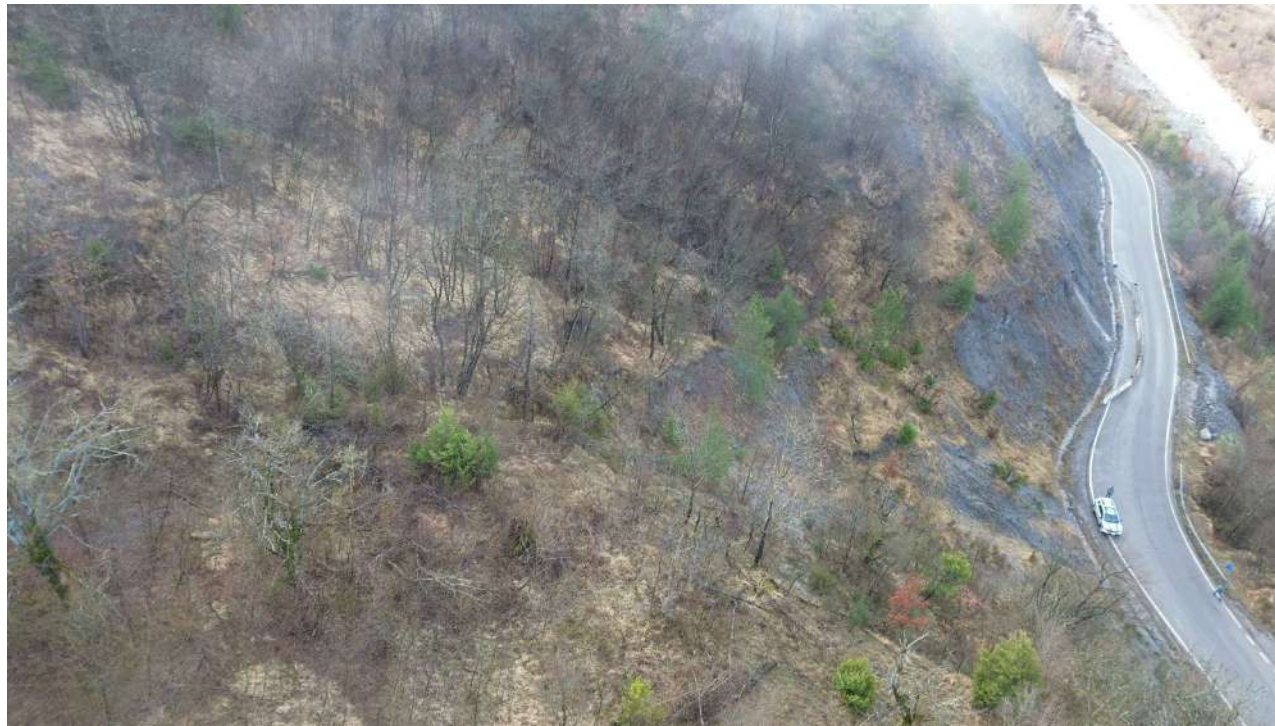
SCATTI AEREI DA DRONE
